Asunto: **Remisión – Recomendaciones Diagnostico Técnico DI – 16175**

Asunto: Diagnóstico Técnico de respuesta al Radicado IDIGER No. 2021ER10281

DIAGNÓSTICO TÉCNICO – DI-16175
SUBDIRECCIÓN DE ANÁLISIS DE RIESGOS Y EFECTOS DEL CAMBIO CLIMÁTICO
GRUPO ASISTENCIA TÉCNICA
RADICADO IDIGER No. 2021ER10281
EVENTO SIRE No. 5381879

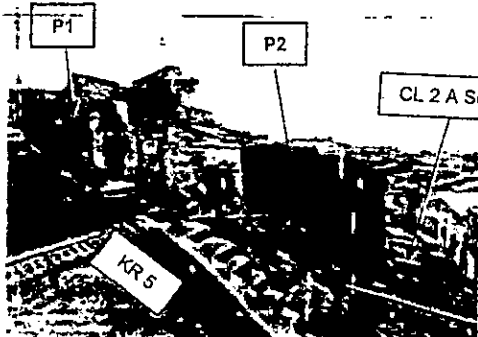
<p>Fotografía 1. Sector donde se localizan los predios evaluados, desde la intersección de la KR 5 con CL 2 A Sur</p>	<p>Fotografía 2. Fachada de la vivienda emplazada en el predio P1</p>

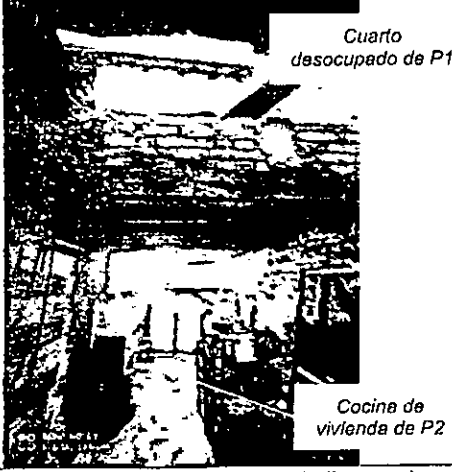
<p style="text-align: center;">Cuarto desocupado de P1</p> <p style="text-align: right;">Cocina de vivienda de P2</p>

De acuerdo con lo manifestado por las personas que atienden la visita en el predio P1, y por lo observado en campo, al parecer por debajo del cuarto desocupado del predio P1, se localiza una parte de la cocina de la vivienda emplazada en el predio de la KR 5 # 2 A - 07 Sur (predio P2), resaltando que esta cocina cuenta con una "cubierta" conformada por un entramado en madera que presenta considerable deterioro (ver Fotografías 9 y 10).

<p>Fotografía 9. Cuarto desocupado del predio P1 y cocina del predio P2 visto desde el interior P2</p>	<p>Fotografía 10. Deterioro de entramado de cubierta en zona de cocina de la vivienda del predio P2</p>

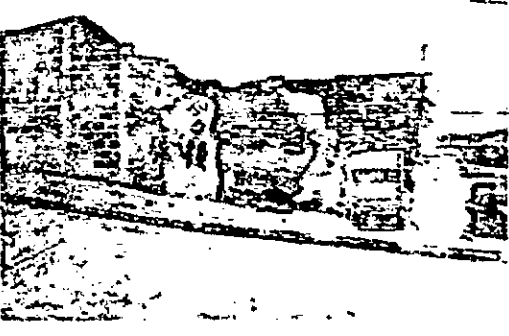
<p>Fotografía 11. Fachada de la vivienda del predio P1, sobre la KR 5</p>	<p>Fotografía 12. Fachada de la vivienda del predio P2, sobre la CL 2 A Sur</p>

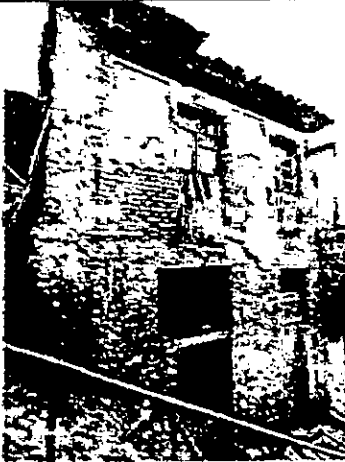
Tal y como se describe en los antecedentes, en el predio P2, que se sitúa al costado suroccidental de la intersección de la KR 5 con CL 2 A Sur, se emplaza una vivienda de 3 niveles, vetusta (alrededor de 80 años de construcción), construida en muros en adobe y mampostería simple, y entrepiso en madera, y cubierta en tejas de zinc apoyadas sobre entramado en madera, cuyos elementos que conforman la vivienda presentan un considerable deterioro (ver Fotografías 11 y 12). Adicionalmente, tal y como se indica en los antecedentes, el costado oriental (o costado contiguo a la KR 5) de la vivienda colapsó de manera parcial y no ha sido intervenido o reconstruido (ver Fotografía 1). En este sentido, se identifica que no se han acogido las recomendaciones dadas por el IDIGER desde el día 10 de diciembre de 2020, que se registran en el Diagnóstico Técnico DI-15050 (2020), por lo que se mantienen las condiciones de riesgo inminente descritas en los antecedentes.

- Dado que se mantienen las condiciones de riesgo inminente para la vivienda emplazada en el predio de la KR 5 # 2 A - 07 Sur (predio P2), Sector Catastral Las Brisas, Localidad San Cristóbal, identificadas el día 10 de diciembre de 2020 como se documenta en el Diagnóstico Técnico DI-15050, se recomienda a la Alcaldía Local de San Cristóbal, mantener la restricción de uso de un tramo de 12 m de largo y 2 m de ancho del andén occidental de la KR 5 a la altura de la CL 2 A Sur.

- Al responsable y/o responsables del predio de la KR 5 # 2 A - 07 Sur (predio P2), Sector Catastral Las Brisas, Localidad San Cristóbal, adelantar acciones de mantenimiento, reparación integral y/o mejoramiento de los elementos que presentan daños en la vivienda allí emplazada, bajo el acompañamiento de personal idóneo, y garantizando el cumplimiento de lo estipulado en la normatividad vigente, con el propósito de garantizar condiciones adecuadas de uso durante la vida útil.
