**ASUNTO:** Entrega Informe - Concepto de Visita Técnica.

Formato Técnico de Visita y/o Verificación - Control Urbanístico			INFORME TÉCNICO IT – LC 1129			
<b>DATOS GENERALES</b>						
FECHA DE VISITA	MAYO 18 DE 2021	Nº COMISIÓN	20216430005353			
OBJETO DE LA VISITA	REALIZAR CONTROL URBANO	Nº ACTUACIÓN ADMINISTRATIVA	20214600907712			
DIRECCIÓN DEL INMUEBLE	Calle 2 # 18 C 39	CHIP	AAA0034SWOM			
NOMBRE DE LA PERSONA QUE ATIENDE	ARMNANDO MÁRQUEZ	Nº IDENTIFICACIÓN	19602847			
NOMBRE DEL PROPIETARIO	SIN DATO	Nº IDENTIFICACIÓN	SIN DATO			
DIRECCIÓN DE NOTIFICACIÓN	Calle 2 # 18 C 39	TELÉFONO	SIN DATO			
<b>ASPECTOS TÉCNICOS</b>						
<b>VERIFICACIÓN DOCUMENTAL</b>						
LICENCIA DE CONSTRUCCIÓN	NO TIENE	LICENCIA Nº	-			
FECHA DE EJECUTORIA	-	FECHA DE VIGENCIA	-			
LICENCIA DE URBANISMO	NO APLICA	RESOLUCIÓN Nº	-			
FECHA DE EJECUTORIA	-	FECHA DE VIGENCIA	-			
<b>ANÁLISIS DE LA LICENCIA APORTADA</b>						
No cuentan con licencia.						
<b>CONSULTA NORMA URBANA</b>

## INFORME CONSOLIDADO DE LA LOCALIZACIÓN DEL PREDIO CL 2 18 C 39 (KR 19 1G 50)

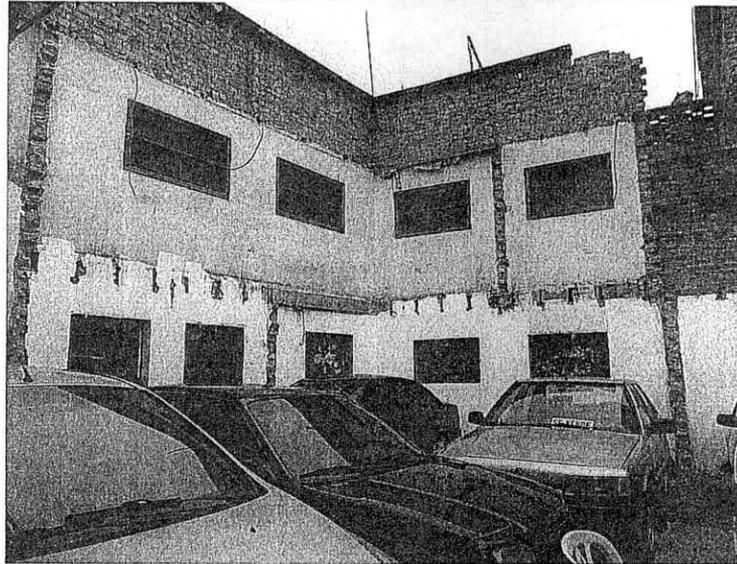
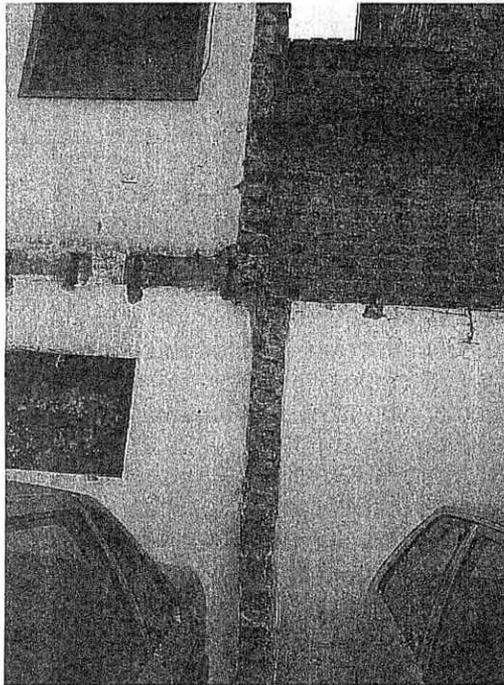
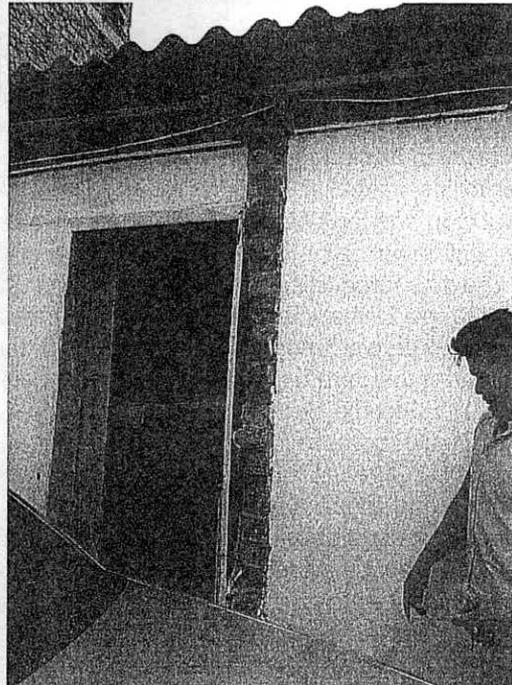
**IMÁGENES: VISTAS INTERNA MUROS PERIFÉRICOS – EVIDENCIA DE MUROS DEMOLIDOS**

Se concluye que: 1) El predio en relación corresponde al Sector Normativo: 3; Subsector de uso: I; Subsector de edificabilidad: A. 2) De conformidad con los Decretos 190 de 2004 y 169 de 2013 se trata de una ZONA RESIDENCIAL CON ZONAS DELIMITADAS DE COMERCIO Y SERVICIOS. 3) La visita es atendida por un empleado del parqueadero que funciona en el inmueble. 4) En el predio objeto de visita y del presente informe se observa una edificación esquinera. 5) Se observa que internamente fue demolida la parte de la edificación que tenía dos pisos de altura, como se evidencia en los muros periféricos y en la imagen de Street View en Google Maps la cual se incluye en el presente informe. 6) Los muros periféricos de dos pisos de altura representan un riesgo de colapso; se sugiere solicitar visita de IDIGER para la valoración de riesgo por vulnerabilidad de la mampostería simple (sin vigas ni columnas), con doble altura, en los muros periféricos. 7) No cuentan con licencia que apruebe la demolición. Por otra parte, se solicitó documentación del parqueadero y ésta no estaba disponible al momento de la visita técnica. 8) Se verificó el sistema de información geográfica GOOGLE MAPS y en STREET VIEW se observa una fotografía de junio de 2019, en la cual se ve en la edificación la parte de dos pisos que fue demolida. 9) El área de infracción por demolición sin licencia se calcula así: a) piso uno:  $6 \times 8 = 48 \text{ M}^2$ , b) piso dos:  $6 \times 5 = 30 \text{ M}^2$ , para un total de infracción de  $78 \text{ M}^2$ , legalizables. 10) Se concluye que se presenta infracción por demolición interna de edificación sin licencia.

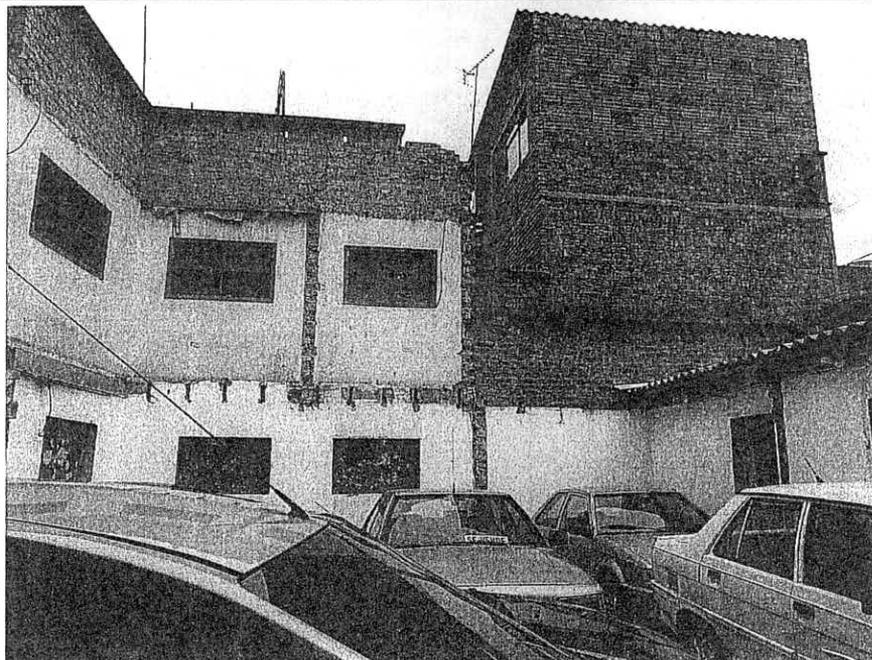
**IMAGEN 4: ASPECTO ACTUAL – USO DE PARQUEADERO PÚBLICO**
