ASUNTO: Alcance Respuesta No. 20216430321901 del 08 de junio de 2021

ASUNTO: Entrega Informe - Concepto de Visita Técnica.

| ALCALDIA LOCAL DE LOS MÁRTIRES | | | | | | |
|---|--|---|--|--|---|---|
| Formato técnico de visita y/o verificación - control urbanístico | | | INFORME TÉCNICO IT | | CASG-377 | |
| DIRECCIÓN DEL INMUEBLE | Diagonal 23 Bis No. 19 A - 33 | | CHIP | AAA0072RAFT | | |

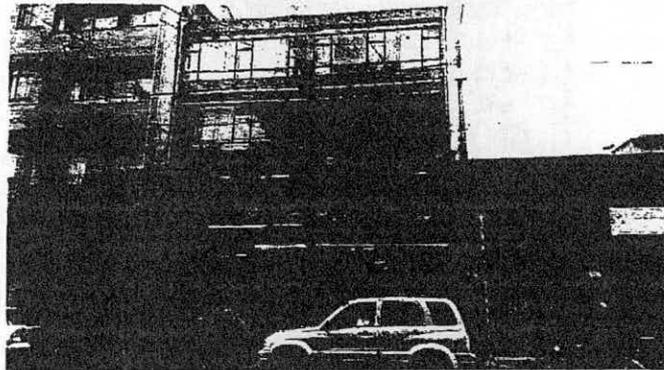
IMAGEN 2: FACHADA DEL PREDIO
