Asunto: Seguimiento recomendaciones Diagnostico Técnico D.I 16450

DIAGNOSTICO TÉCNICO

DIAGNOSTICO TÉCNICO - DI No. 10450
SUBDIRECCIÓN DE ANALISIS DE RIESGOS Y EFECTOS DE CAMBIO CLIMÁTICO
GRUPO ASISTENCIA TÉCNICA
RADICADO IDIGER 2021ER13325

Deficiencias constructivas

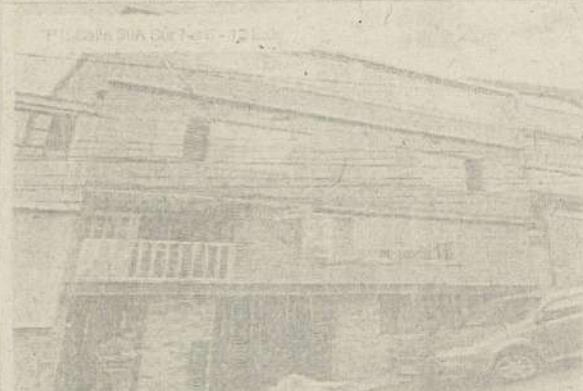
edificaciones son contiguas y fueron construidas en un sistema estructural de mampostería simple, parcialmente confinada con la carencia de elementos de confinamiento como vigas y columnas. (Ver Fotografía 1 a 3). El predio P1 se localiza en una cota inferior al predio P2, situación que da lugar a un semisotano en el predio P1.

Fotografía 2. Fachada principal edificio P1

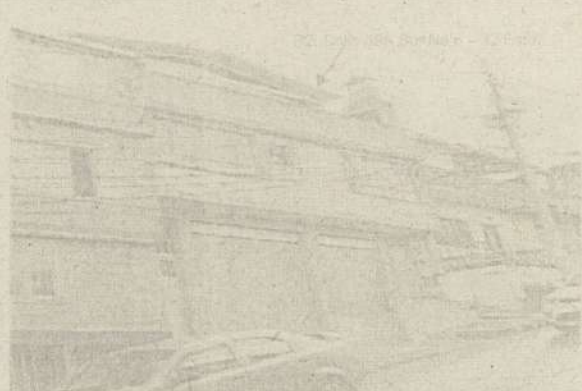
Fotografía 3. Fachada principal edificio P2

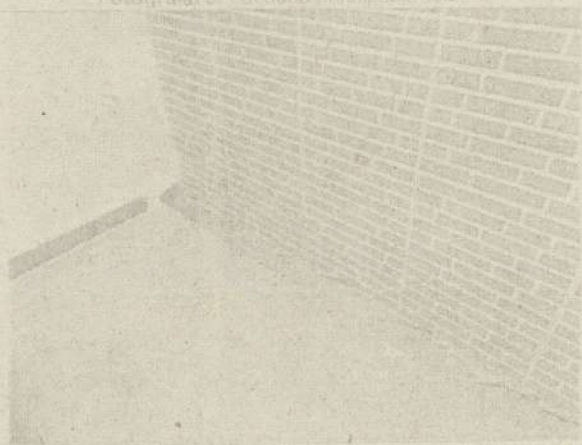
Se realizó inspección visual al interior de la edificación del predio P1, en compañía de la responsable del predio, quien señaló los daños que presenta la vivienda. Al interior de la vivienda se observa sobre el muro de la habitación del primer nivel, localizada al costado posterior del predio y adyacente al predio P2, problemas de humedad y filtraciones de aguas al interior de la habitación, lo cual ha generado el deterioro del muro perimetral.

Al igual que en el momento de la visita técnica para la elaboración del DI-15503 y conforme al testimonio de los residentes del predio P1, la humedad en los muros es consecuencia de posibles fugas de agua provenientes del baño del predio vecino P2 ubicado en la Calle 39A Sur No 6 - 32 Este, situación que con la inspección visual no es posible de precisar (Ver Fotografías 4 y 5). En general la edificación se encuentra en buen estado y no se evidencian patologías estructurales tales como hundimientos, grietas o asentamientos que afecten la funcionalidad y habitabilidad de esta.

- Afectaciones o pérdidas hidráulicas a nivel de acometidas domiciliarias de los predios ubicados en la Calle 39A Sur No 6 - 12 Este (P1) y/o en la Calle 39A Sur No 6 - 32 Este (P2), en el Sector Catastral La Victoria de la Localidad de San Cristóbal.

- Filtraciones de aguas lluvias en las viviendas ubicadas en la Calle 39A Sur No 6 - 12 Este (P1) y/o en la Calle 39A Sur No 6 - 32 Este (P2) en el Sector Catastrifal La Victoria de la Localidad de San Cristóbal.

Fotografía 5. Zona de humedad con humedad en el edificio P1 de la Calle 39A Sur No 6 - 12 Este.

- A los responsables de los predios P1 de la Calle 39A Sur No 6 - 12 Este y P2 de la Calle 39A Sur No 6 - 32 Este, en el Barrio La Victoria de la Localidad de San Cristóbal, se recomienda adelantar las acciones pertinentes, mediante la verificación de las condiciones internas de las redes de acueducto y alcantarillado, con el propósito de descartar posibles fugas de agua; sin embargo, de encontrarse algún daño interno, se recomienda realizar los respectivos mejoramientos con el apoyo de personal idóneo, garantizando que se cumplan los requerimientos establecidos en la normalidad vigente.

- Al responsable y/o responsables de los predios P1 de la Calle 39A Sur No 6 - 12 Este y P2 de la Calle 39A Sur No 6 - 32 Este, en el Barrio La Victoria de la Localidad de San Cristóbal, se recomienda implementar acciones de mantenimiento y mejoramiento de la edificación, con el fin de garantizar su funcionalidad durante la vida útil del inmueble.
