ASUNTO: Entrega Informe - Concepto de Visita Técnica.

Formato Técnico de Visita y/o Verificación - Control Urbanístico		INFORME TÉCNICO IT – LC 1129	
DATOS GENERALES			
FECHA DE VISITA	MAYO 18 DE 2021	Nº COMISIÓN	20216430005353
OBJETO DE LA VISITA	REALIZAR CONTROL URBANO	Nº ACTUACIÓN ADMINISTRATIVA	20214600907712
DIRECCIÓN DEL INMUEBLE	Calle 2 # 18 C 39	CHIP	AAA0034SWOM
NOMBRE DE LA PERSONA QUE ATIENDE	ARMNANDO MÁRQUEZ	Nº IDENTIFICACIÓN	19602847
NOMBRE DEL PROPIETARIO	SIN DATO	Nº IDENTIFICACIÓN	SIN DATO
DIRECCIÓN DE NOTIFICACIÓN	Calle 2 # 18 C 39	TELÉFONO	SIN DATO
ASPECTOS TÉCNICOS			
VERIFICACIÓN DOCUMENTAL			
LICENCIA DE CONSTRUCCIÓN	NO TIENE	LICENCIA Nº	-
FECHA DE EJECUTORIA	-	FECHA DE VIGENCIA	-
LICENCIA DE URBANISMO	NO APLICA	RESOLUCIÓN Nº	-
FECHA DE EJECUTORIA	-	FECHA DE VIGENCIA	-
ANÁLISIS DE LA LICENCIA APORTADA			
No cuentan con licencia.			
CONSULTA NORMA URBANA			
U.P.Z.	37 – SANTA ISABEL	TRATAMIENTO / MODALIDAD	CONSOLIDACION CON DENSIFICACION MODERADA

**INFORME CONSOLIDADO DE LA LOCALIZACIÓN DEL PREDIO
CL 2 18 C 39
(KR 19 1G 50)**

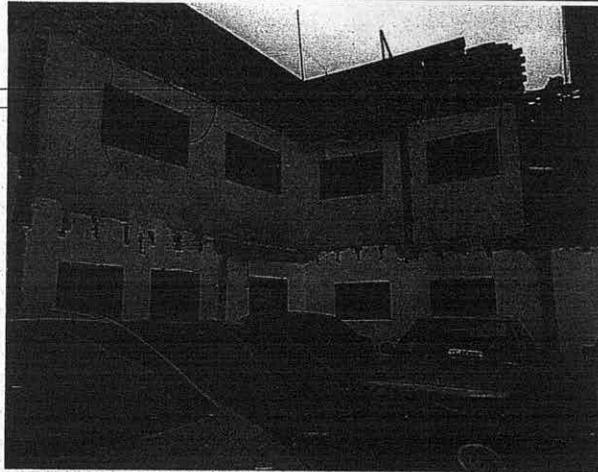
IMÁGENES: VISTAS INTERNA MUROS PERIFÉRICOS – EVIDENCIA DE MUROS DEMOLIDOS

Se concluye que: 1) El predio en relación corresponde al Sector Normativo: 3; Subsector de uso: I; Subsector de edificabilidad: A. 2) De conformidad con los Decretos 190 de 2004 y 169 de 2013 se trata de una ZONA RESIDENCIAL CON ZONAS DELIMITADAS DE COMERCIO Y SERVICIOS. 3) La visita es atendida por un empleado del parqueadero que funciona en el inmueble. 4) En el predio objeto de visita y del presente informe se observa una edificación esquinera. 5) Se observa que internamente fue demolida la parte de la edificación que tenía dos pisos de altura, como se evidencia en los muros periféricos y en la imagen de Street View en Google Maps la cual se incluye en el presente informe. 6) Los muros periféricos de dos pisos de altura representan un riesgo de colapso; se sugiere solicitar visita de IDIGER para la valoración de riesgo por vulnerabilidad de la mampostería simple (sin vigas ni columnas), con doble altura, en los muros periféricos. 7) No cuentan con licencia que apruebe la demolición. Por otra parte, se solicitó documentación del parqueadero y ésta no estaba disponible al momento de la visita técnica. 8) Se verificó el sistema de información geográfica GOOGLE MAPS y en STREET VIEW se observa una fotografía de junio de 2019, en la cual se ve en la edificación la parte de dos pisos que fue demolida. 9) El área de infracción por demolición sin licencia se calcula así: a) piso uno: $6 \times 8 = 48$ M2, b) piso dos: $6 \times 5 = 30$ M2, para un total de infracción de 78 M2, legalizables. 10) Se concluye que se presenta infracción por demolición interna de edificación sin licencia.

ÁREA EN CONTRAVENCIÓN (M2)	78,00	ÁREA LEGALIZABLE (M2)	78,00
		ÁREA NO LEGALIZABLE (M2)	
TIPO DE INFRACCIÓN	DEMOLICIÓN INTERNA DE EDIFICACIÓN SIN LICENCIA		
¿HAY OCUPACIÓN DE ESPACIO PÚBLICO?	SI <input type="checkbox"/> NO <input checked="" type="checkbox"/>	¿SE DEJÓ CITACIÓN?	SI <input type="checkbox"/> NO <input checked="" type="checkbox"/>
ELABORADO POR	RECIBIDO POR:	NOTA

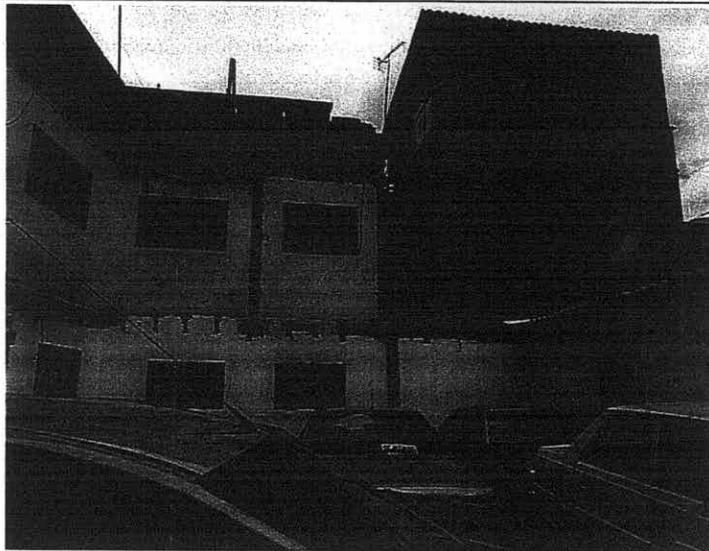
IMAGEN 4: ASPECTO ACTUAL – USO DE PARQUEADERO PÚBLICO

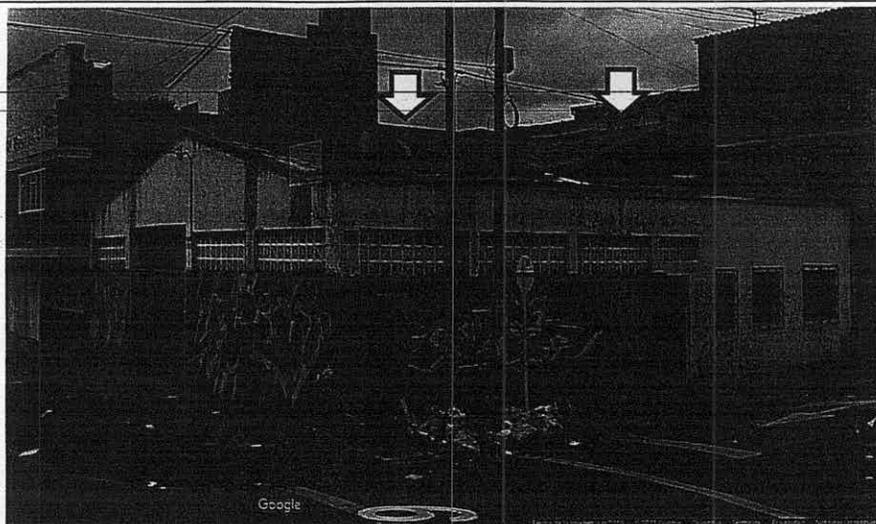
IMAGEN 5: FOTOGRAFÍA GOOGLE MAPS - STREET VIEW – JUNIO DE 2019
