**DIAGNÓSTICO TÉCNICO – DI-15872**  
**SUBDIRECCIÓN DE ANÁLISIS DE RIESGOS Y EFECTOS DE CAMBIO CLIMÁTICO**  
**GRUPO ASISTENCIA TÉCNICA**  
**RADICADO IDIGER No. 2021ER8745 – EVENTO SIRE No. 5379183**

#### 5. ESCENARIO DE RIESGO

Movimientos en masa.

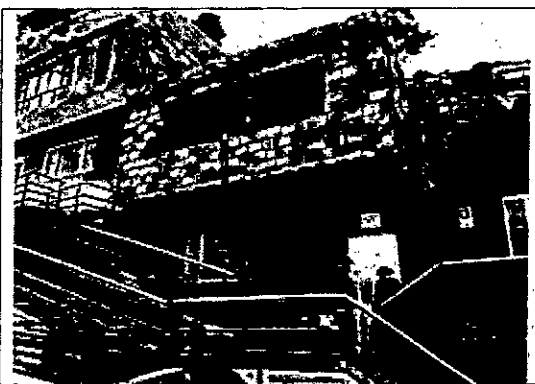
Finalmente, respecto a lo mencionado y descrito en el año 2020 (DI-14698), se realizó inspección visual al interior de la vivienda del predio P4, para lo cual se identifica que, al costado posterior de la edificación en mampostería anteriormente evaluada, se realizó la construcción de una vivienda en material de recuperación, que eventualmente podría verse afectada por el movimiento en masa localizado al interior del predio P1, (Ver Fotografías 9 - 12).

Fotografía 9. Fachada de la vivienda del predio P4, en el Barrio Urbanización San Martín.

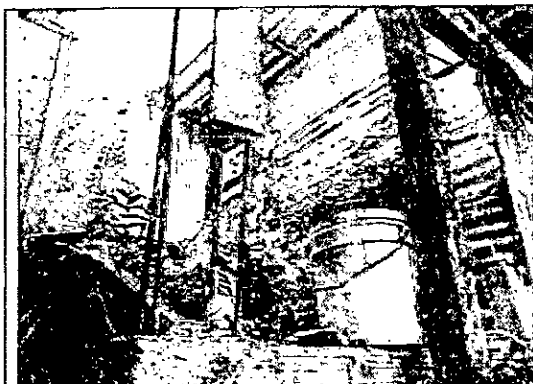
Fotografía 11. Construcción en material de recuperación al costado posterior de la vivienda del predio P4, en el Barrio Urbanización San Martín
