Asunto: Solicitud Intervención y mantenimiento de obras de contrato 100 de 2015

Por lo anterior, el FDLC, realizó una visita de verificación al Parque la Concordia el pasado 27 de septiembre de 2021, en la que se observan las áreas del Parque la Concordia:

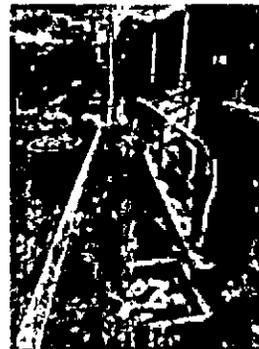
Fotografías 8,9: Estado de conformación de rejillas de cajas de desagües.

Se observa que el estado de la conformación de las rejillas de cajas de desagües sobre algunos andenes y senderos peatonales de este parque, presentan daños considerables en las tapas tipo rejillas; asimismo, en otras no presentan el 100% de su conformación y protección, encontrándose presencia y acumulación de basuras, capa vegetal y rellenos de diferentes materiales y escombros, poniendo en riesgo a los usuarios, tanto al ingreso de zonas de pistas, como de senderos peatonales.

Por lo anterior, se solicita realizar las actividades pertinentes al mantenimiento del Parque de La Concordia, en cumplimiento de las obligaciones de garantía de la obra, para asegurar garantizar la Estabilidad y calidad de la misma.

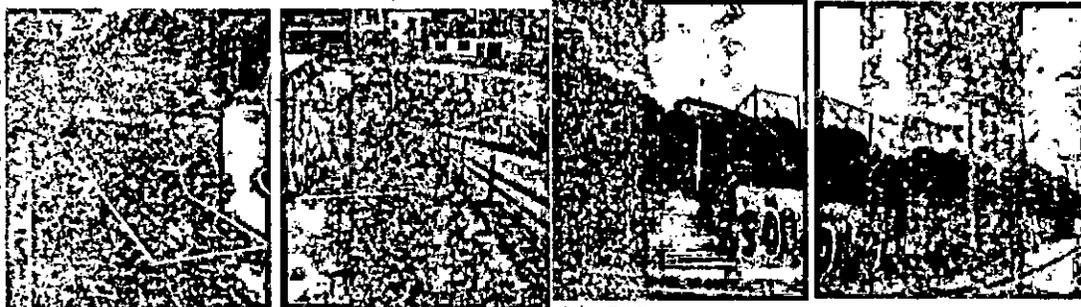
Fotografías 15,16,17,18,19: Estado de cancha de baloncesto, patinaje y muros perimetrales.

- Se observa que el estado de la conformación de las canchas de baloncesto y patinaje presenta, en general, fisuras en el pavimento; igualmente, se presentan grafitis sobre la zona de graderías, pisos y muros, base de barandas y leve presencia de basuras en cañuelas perimetrales a la cancha de baloncesto.

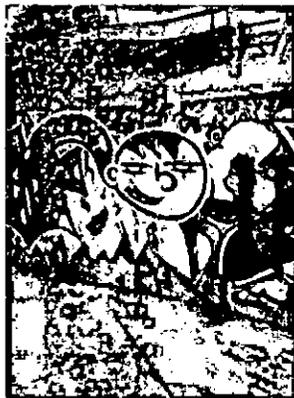
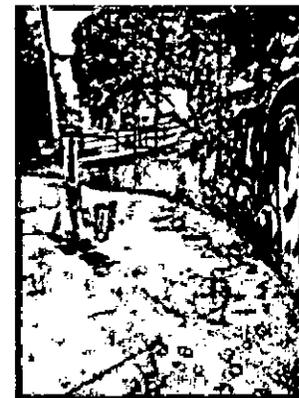
Fotografías 20,21,22,23,24: Estado de área de juegos biosaludables.

- En relación con el área de los juegos biosaludables, se observan aperturas para drenajes en el muro de contención, con presencia de escorrentía de agua con presencia de corrosión; adicionalmente, se encuentra un área pequeña paralela a muro con empozamiento de aguas, pero no se cuenta con una cañuela perimetral del muro para drenar el agua derivada de esta zona.

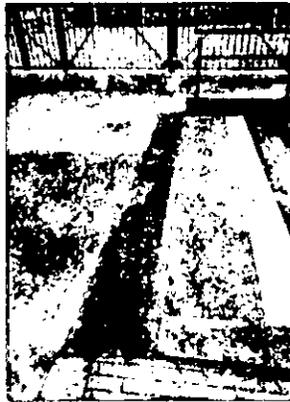
Fotografías 25: Estado de rejilla de desagüe entre escaleras y juegos biosaludables

- Se observa en esta área que existe una alta presencia y acumulación de capa vegetal dentro los cárcamos de drenaje; asimismo, se evidencia la falta de mantenimiento de las zonas de drenaje entre zonas de transición de acceso a zona de escaleras y juegos.

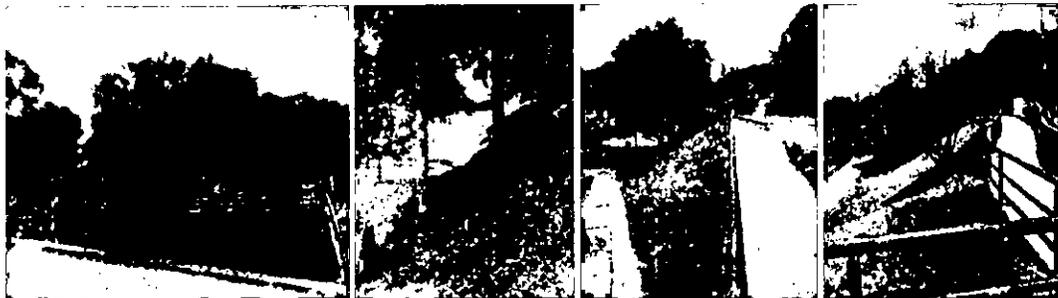
Fotografías 26: Conformación de taludes del terreno del parque de la Concordia

Se observa, en general, que el terreno donde está localizado el Parque de La Concordia con sus andenes y senderos peatonales, se conforma por taludes con diferentes ángulos de inclinación, algunos muy pronunciados y con árboles de gran altura; en general, sobre estas zonas se presenta un posible desplazamiento del terreno y debe ser verificada su estabilidad.
