Asunto: Seguimiento recomendaciones Diagnostico Técnico D.I 17188
Referencia: Radicado número 20225410059542

DIAGNÓSTICO TÉCNICO – DI No.17188
SUBDIRECCIÓN DE ANÁLISIS DE RIESGOS Y EFECTOS DEL CAMBIO CLIMÁTICO
GRUPO ASISTENCIA TÉCNICA
EVENTO SIRE - 5393245

5. ESCENARIO DE RIESGO: Movimiento en Masa

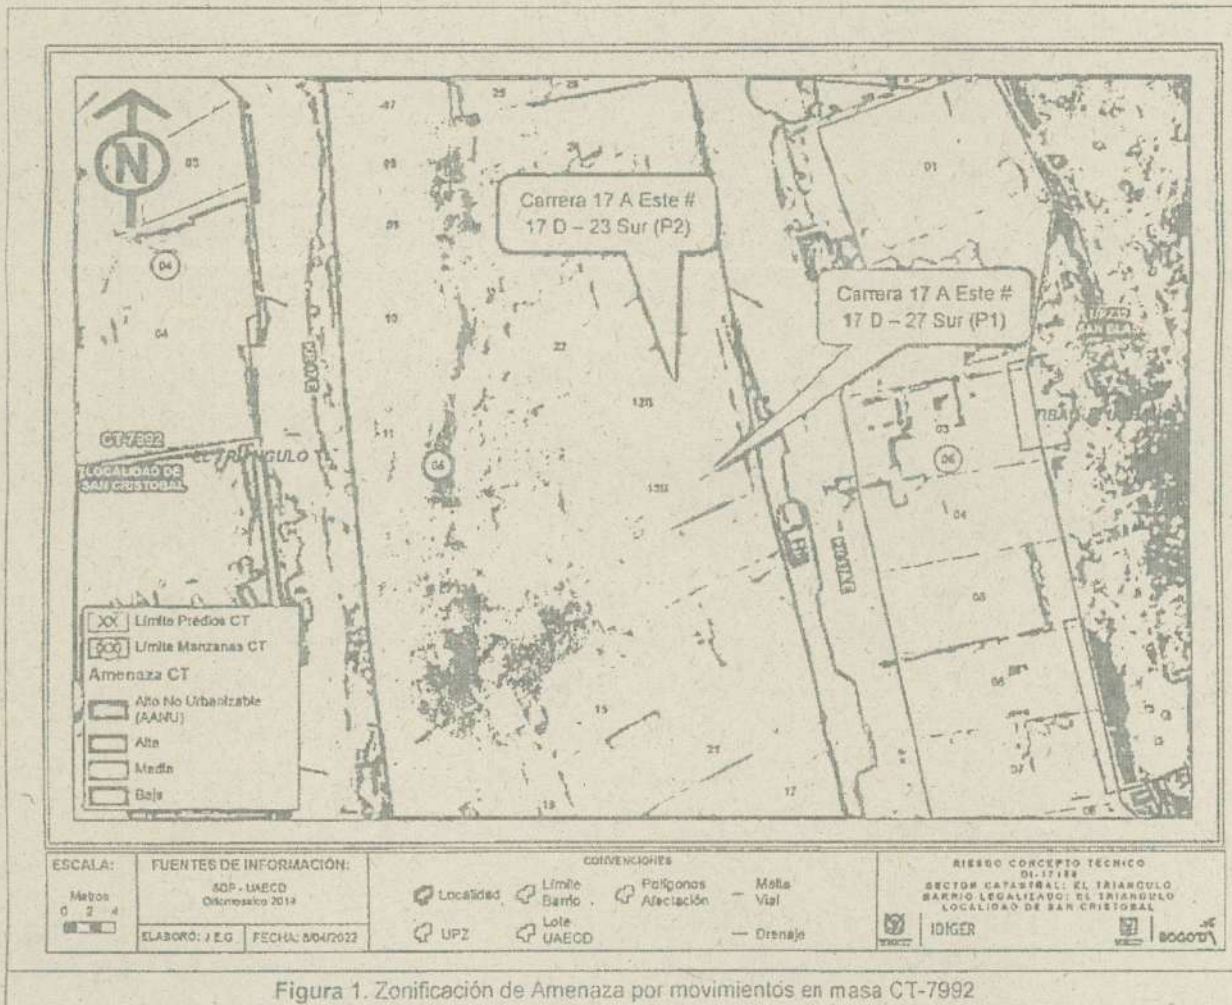
diciembre de 2012 caracterizó los predios evaluados dentro de una zona de amenaza alta y riesgo alto no mitigable por fenómenos de remoción en masa (Figura 1 y 2). Por otro lado, y de manera previa el Diagnóstico Técnico DI-5058 de enero de 2011, recomendó la inclusión del predio P1 en el programa de reasentamiento de familias ubicadas en zona de alto riesgo no mitigable; el estado del proceso de reasentamiento de los predios a agosto de 2021 se presenta en la tabla 1 y se identifica en la Figura 3.

Figura 1. Zonificación de Amenaza por movimientos en masa CT-7992

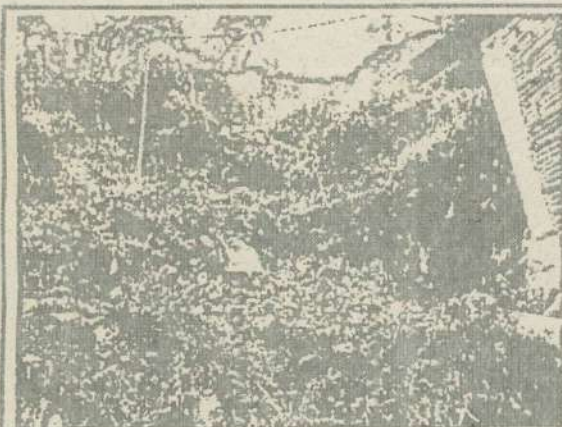
El evento de emergencia el día 16 de marzo de 2022 se atiende por el desprendimiento de material superficial y rocas de menor tamaño en el talud descrito anteriormente de aproximadamente 2m3, material predominantemente orgánico el cual se depositó en el patio del predio P1 sin evidenciarse daños aparentes en la estructura de la vivienda (Ver foto 5 y 6)

Dadas las características del movimiento de material y el desprendimiento de rocas de menor tamaño localizado en el talud del polígono evaluado, se considera que el proceso evidenciado puede estar asociado a la posible inestabilidad del talud, así como a la posible saturación en la parte alta probablemente por deficiencias en el manejo de las aguas de escorrentías superficial y subsuperficial en la Carrera 17 Este. No obstante, a partir de la inspección visual no se puede descartar la posibilidad de que los daños identificados estén siendo inducidos por alguna otra situación no evidente.

Foto 5. Vista general talud desde el predio P1

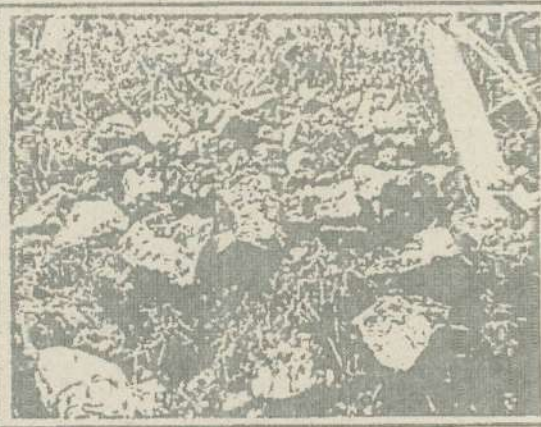
Foto 6. Vista general material depositado en el patio del predio P1
