Asunto: Seguimiento recomendaciones Diagnostico Técnico D.I 16606

DIAGNÓSTICO TÉCNICO

DIAGNÓSTICO TÉCNICO – DI No. 16606
SUBDIRECCIÓN DE ANÁLISIS DE RIESGOS Y EFECTOS DE CAMBIO CLIMÁTICO
GRUPO ASISTENCIA TÉCNICA
RADICADO IDIGER 2021ER14670 y 2021ER15722

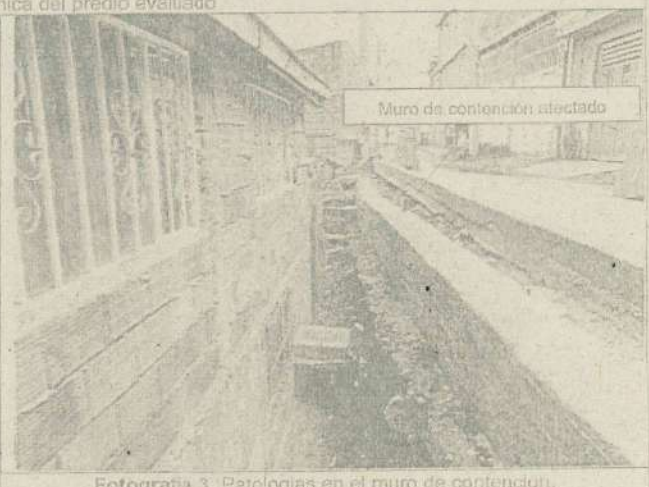
El muro presenta pérdida de verticalidad, cercana a 10° con respecto de la vertical, sumado a evidencia de procesos erosivos en la base del muro de contención lo cual conlleva a que se configure socavación parcial de la base del muro en cemento. La anterior condición se mantiene con respecto a lo identificado en el DI-15549.

Muro de contención afectado

Fotografía 3. Patologías en el muro de contención

- Ausencia de obras de drenaje superficial y subsuperficial; lo cual posiblemente genera socavación de material granular ubicado en la parte inferior del muro de contención.
- Deficiencias constructivas en el muro de contención perteneciente a la vía vehicular de la Carrera 11 Este.

- Incremento de las patologías presentadas en el muro de contención localizado en la vía vehicular de la Carrera 11 Este, a la altura de la calle 24A Sur, ocasionando una posible falla del muro de contención, en el Sector Catastral San Blas de la Localidad de San Cristóbal.

- Al responsable y/o responsables de la vivienda emplazada en el predio de la Calle 24A Sur No. 10H-74 Este, en el Sector Catastral San Blas de la Localidad San Cristóbal, acatar la Recomendación de evacuación emitida mediante Formato No. 5308 del 02 de octubre de 2020, hasta tanto se implementen obras que garanticen condiciones de estabilidad del muro de contención afectado.

- A la Alcaldía Local de San Cristóbal, garantizar la restricción de uso de al menos 25 m de longitud del carril occidental de la vía de la Carrera 11 Este, a la altura del predio de la Calle 24A Sur No. 10H-74 Este, en el Sector Catastral San Blas de la Localidad San Cristóbal, hasta tanto se implementen obras que garanticen condiciones de estabilidad del muro de contención afectado.

- A la Alcaldía Local de San Cristóbal y al Fondo de Desarrollo Local, implementar las medidas necesarias para garantizar la estabilidad de la banca de la vía de la Carrera 11 Este, a la altura del predio de la Calle 24A Sur No. 10H-74 Este, en el Sector Catastral San Blas de la Localidad San Cristóbal, lo anterior en virtud de las competencias que tienen las diferentes entidades para la atención de la malla vial, las cuales se encuentran establecidas en el acuerdo 06 de 1992, Acuerdo 02 de 199, Decreto 190 de 2004 – Plan de Ordenamiento Territorial, y el Acuerdo 257 de 2006, particularmente, las obras de construcción y mantenimiento de vías locales e intermedias corresponde a las Alcaldías Locales y los Fondos de Desarrollo Local, conforme a lo establecido en el Artículo 3 del Acuerdo 6 de 1992.

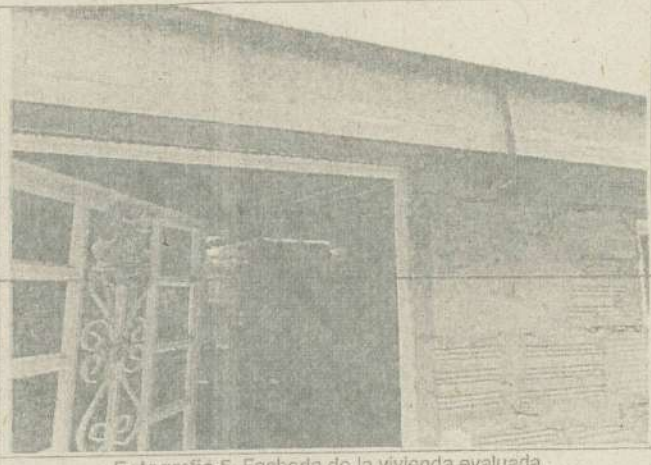
Fotografía 5. Fachada de la vivienda evaluada

Por otro lado, durante la evaluación visual y cualitativa del interior del predio, se encuentra una vivienda de dos niveles de altura en mampostería parcialmente confinada, cubierta en tejas de asbesto cemento soportada sobre elementos de madera. Los anteriores elementos no evidencian ningún tipo de patología ni afectación de tipo estructural. (Ver fotografía 4 a 5). La anterior condición se mantiene con respecto a lo identificado en el DI-15549.
