Asunto: Queja por presunta infracción urbanística.

FORMATO TÉCNICO DE VISITA Y/O VERIFICACIÓN-  
CONTROL URBANÍSTICO  
ALCALDIA LOCAL DE LA CANDELARIA

Formato técnico de visita y/o verificación- control urbanístico		INFORME TÉCNICO IT – JH-116-2022			
<b>DATOS GENERALES</b>					
FECHA DE VISITA	01 septiembre 2022	No. PRELIMINAR	N.A		
OBJETO DE LA VISITA	Verificación obras sin licencia de construcción.	Nº ACTUACIÓN ADMINIS.	20226710036392 20226710036422		
DIRECCIÓN DEL INMUEBLE	Carrera 8 # 12-21	CHIP	AAA0032ESOM		
NOMBRE DE LA PERSONA QUE ATIENDE	Guillermo Gómez (administrador)	No. IDENTIFICACIÓN	N.A		
NOMBRE DEL PROPIETARIO DEL INMUEBLE	Edificio Restrepo	No. IDENTIFICACIÓN	Nit:		
DIRECCIÓN DE NOTIFICACION	Carrera 8 # 12-21	TELÉFONO	N.A		
<b>ASPECTOS TÉCNICOS</b>					
<b>VERIFICACIÓN DOCUMENTAL</b>					
LICENCIA DE CONSTRUCCIÓN	NO	LICENCIA Nº	NO		
FECHA DE EJECUTORIA		FECHA DE VIGENCIA			
LICENCIA DE URBANISMO	N.A	RESOLUCION Nº	N.A		
FECHA DE EJECUTORIA		FECHA DE VIGENCIA			
<b>ANÁLISIS DE LA LICENCIA APORTADA</b>					
No tiene licencia de construcción.

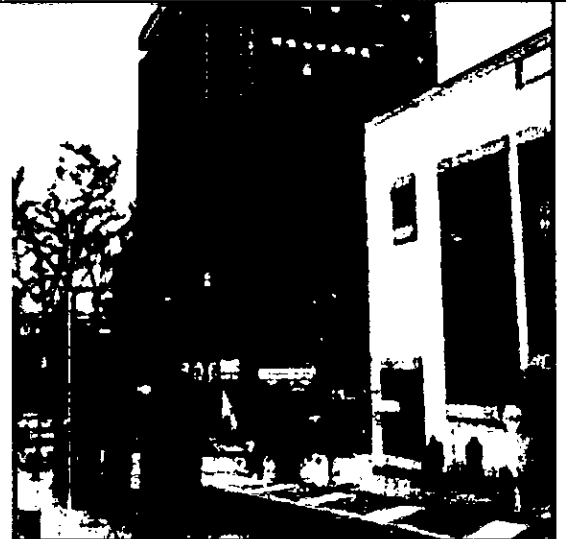
IMAGEN 2: FACHADA DEL PREDIO

En el sitio descrito se halla un inmueble esquinero de once pisos de altura, en el momento de la visita se observó lo siguiente:

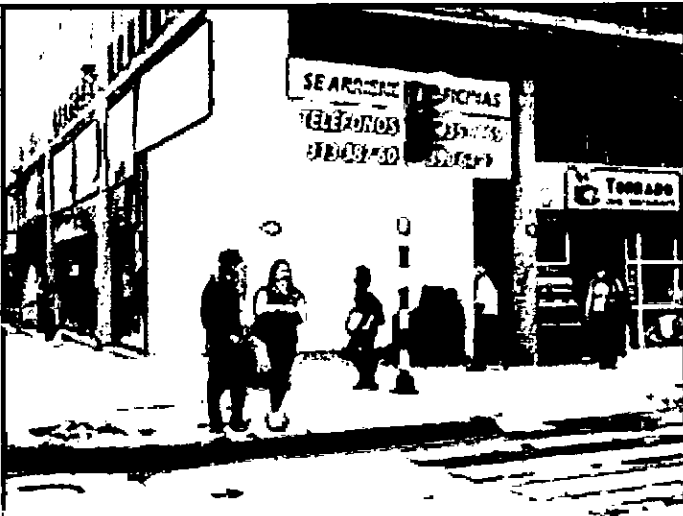
IMAGEN 3: VISTA ESQUINA SUR ORIENTAL

- 1.- Que no se evidencia personal técnico trabajando, ni escombros ni material de obra,
- 2.- Que se evidencia arreglos locativos tales como pintura color blanco sobre muro, cambio de lámparas en mal estado y cambio de enchapes de piso en mal estado
- 3.- Que no cuenta con permiso de arreglos locativos del I.D.P.C.
