Asunto: Traslado por competencia.
Referencia: Radicado Alcaldía Local de San Cristóbal No. 20235410131242

ASUNTO: Respuesta Oficial al Radicado IDIGER No. 20230ER24253 – PQRSD No. 20232023

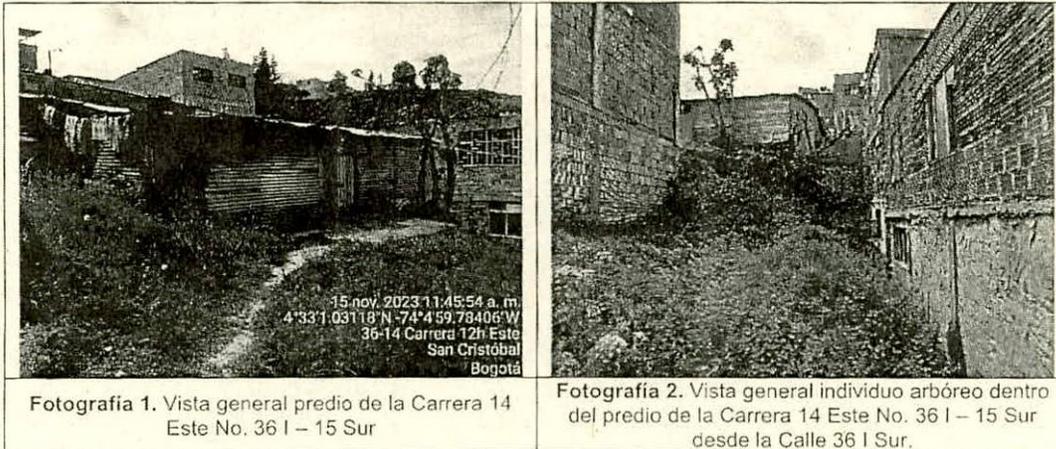
En el predio de la Carrera 14 Este No. 36 I – 15 Sur, se localiza una vivienda en material de recuperación con estructura de cubierta en madera y tejas de zinc sobre un terreno de pendiente media, la cual no evidencia desde el exterior daños en los elementos de

fachada. En el costado norte del predio se observa un individuo arbóreo colapsado, sin evidenciar daños en las estructuras de las viviendas que se encuentran aledañas a este (Ver Fotografías 1 y 2).

Por lo anterior y teniendo en cuenta lo indicado en el radicado del asunto con respecto a sí las raíces han afectado la estructura, con el fin de establecer el estado actual de riesgo de la estructura de la vivienda, es necesario poder realizar la evaluación de esta internamente; por lo tanto, agradecemos realice una nueva solicitud informando un nombre y uno o dos números telefónicos donde se pueda establecer contacto, con el fin de poder coordinar y efectuar la visita de manera conjunta; para así realizar lo pertinente desde nuestra competencia y poder dar respuesta concreta a su requerimiento.

Por otra parte, el IDIGER no tiene como competencia recomendar y/o autorizar el retiro de individuos arbóreos, razón por la cual nos permitimos realizar traslado de su solicitud a la Secretaría Distrital de Ambiente - SDA, al Jardín Botánico de Bogotá y a la Alcaldía Local de San Cristóbal, para que desde sus competencias realicen la respectiva verificación del individuo arbóreo indicado en la solicitud del asunto y se adelanten de ser el caso las acciones pertinentes. De las acciones adelantadas favor informar al peticionario.
