# Informe Final de Auditoría de Desempeño

FONDO DE DESARROLLO LOCAL DE TUNJUELITO – FDLT

EVALUACIÓN A LA CONTRATACIÓN DE OBRA (PARQUES, ESPACIO PÚBLICO, SEDE ALCALDÍA LOCAL, CALLES COMERCIALES) CONTRATOS DE CONSULTORÍA (ESTUDIOS Y DISEÑOS), CONTRATOS DE SUMINISTRO, DOTACIÓN, COMPRAVENTA Y OTROS.

3.3.2 Hallazgo administrativo. Por fallas puntuales en el espacio público intervenido mediante C.O. No183 de 2018.

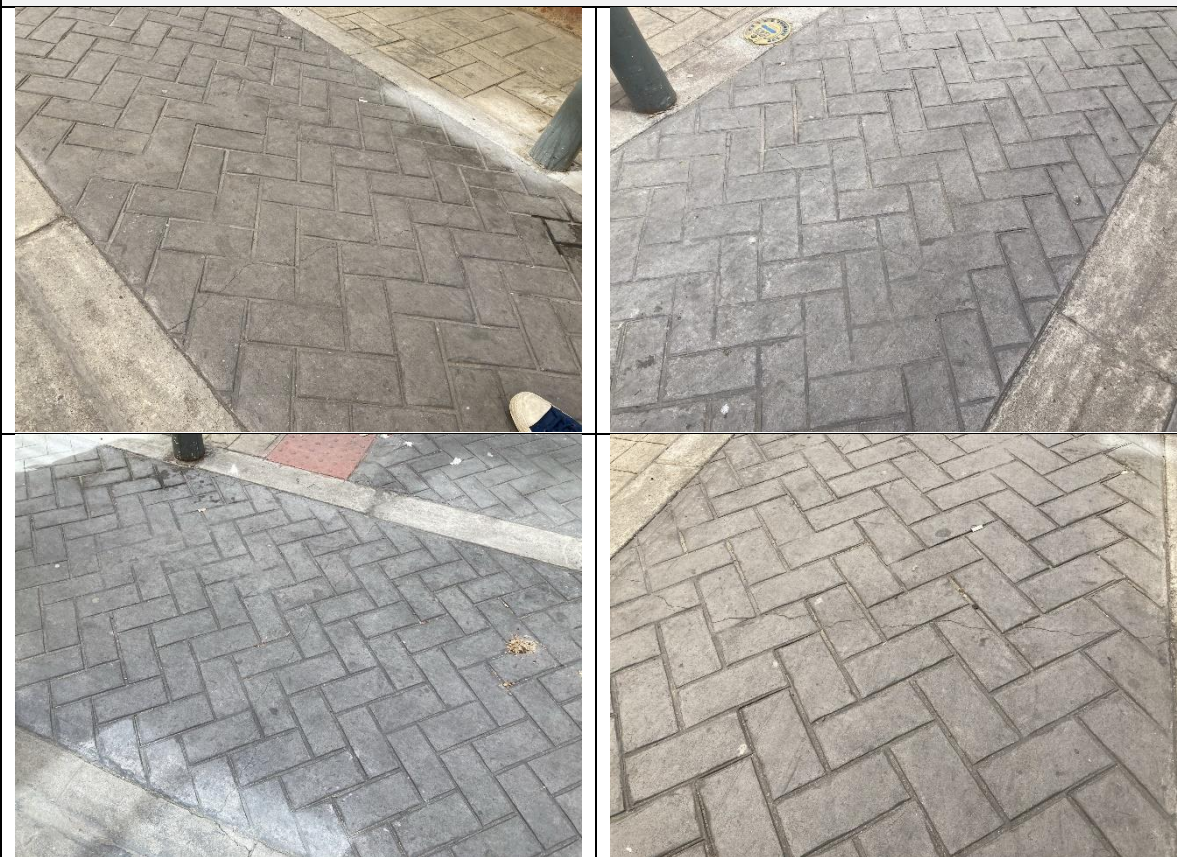
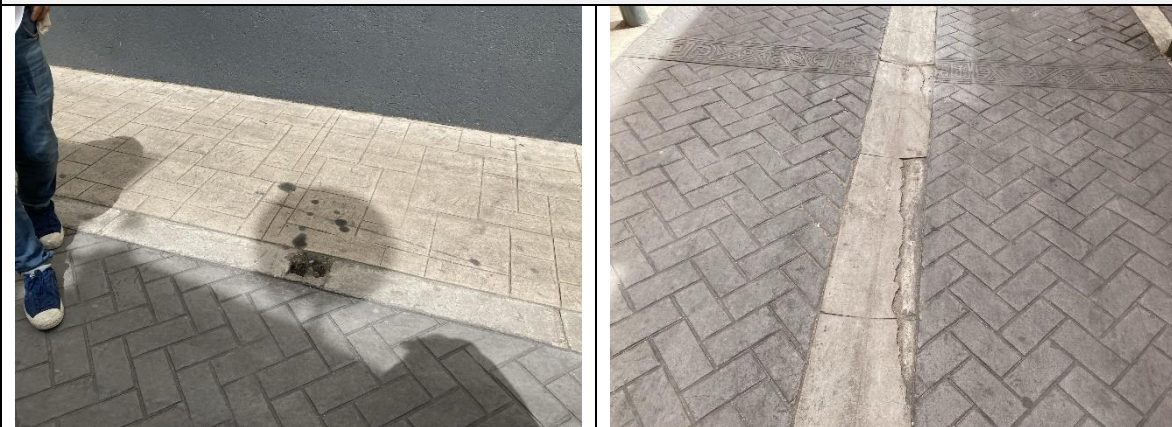
**CARRERA 54B DIAG. 48 SUR- DIAG. 49 SUR  
CIV 6000104**

Fisura en 6 diferentes lugares de la losa de concreto. Desmoronamiento del canal central. Vandalización de Bolardo.

Una vez analizada la respuesta suministrada por la administración del FDLT mediante Radicado No. 20215620540391 del 14-09-2021, el Fondo plantea las acciones que adelantará para atender las fallas presentadas, por tanto, no desvirtúa lo observado por la Contraloría, se confirma la observación y se configura como hallazgo administrativo.

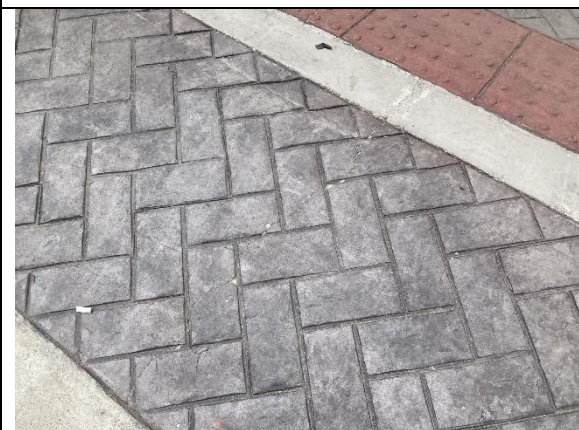
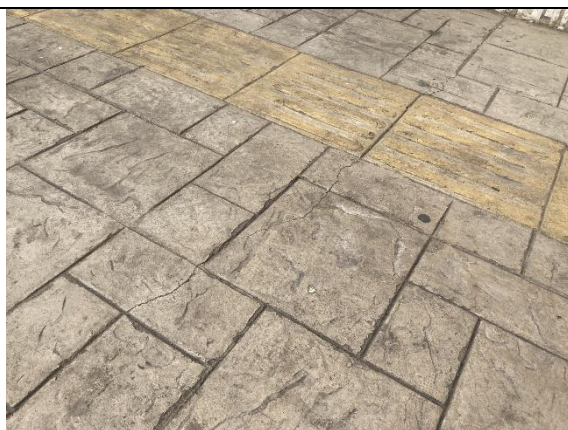
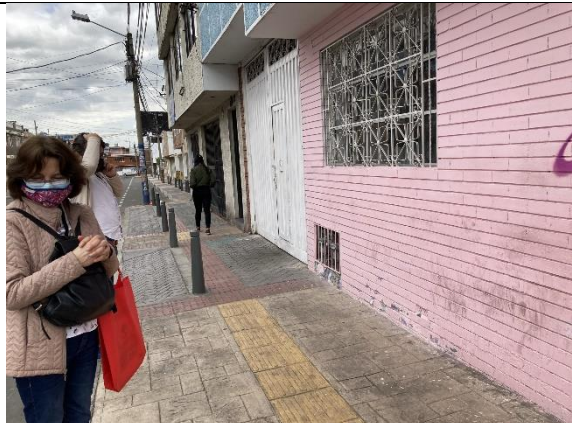
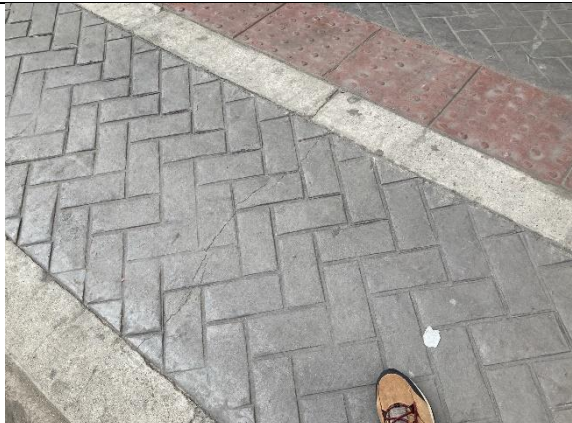
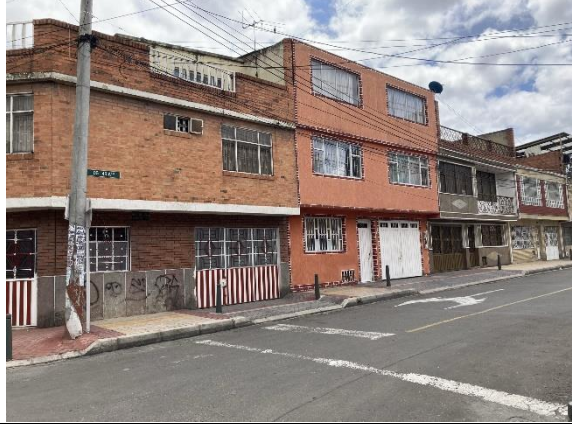
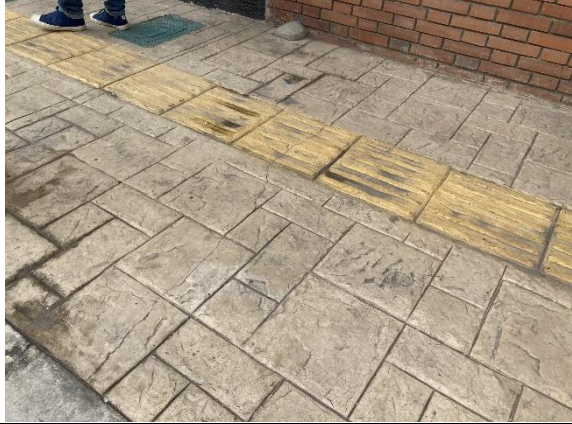
| DIAG. 50 SUR CARRERA 54 – CARRERA 54B<br>COSTADO NORTE Y SUR - CIV 6000161 | |

| DIAG. 50 SUR CARRERA 54 – CARRERA 54B<br>COSTADO NORTE Y SUR - CIV 6000161 | |
|---|---|
| Fisuras en Rampa frente al predio:<br>54-22 | Fisura de losa de concreto predios 54-35 y 54-23<br>Fisura en rampa predios 54-63, 54-23 y 54-15 |

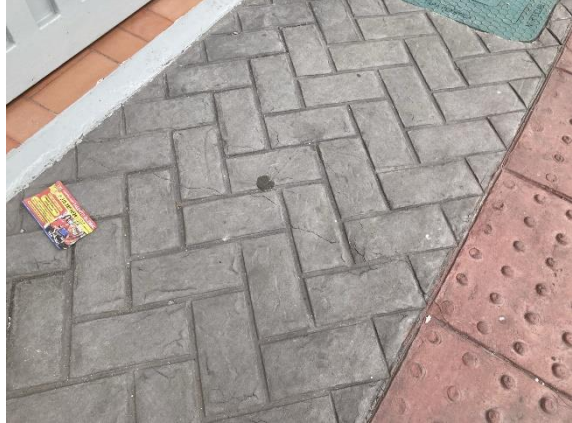
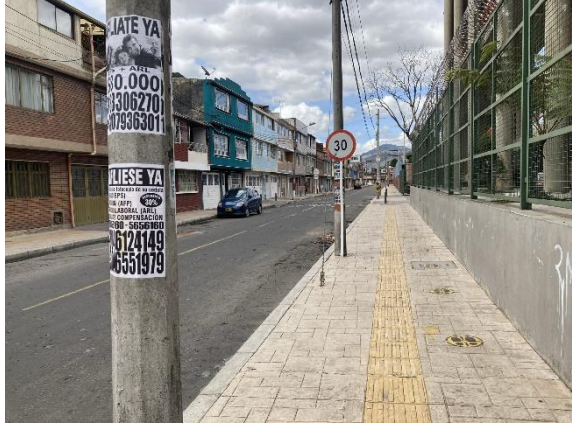
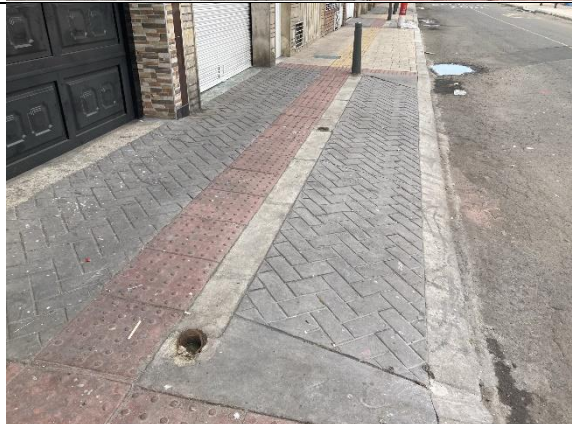
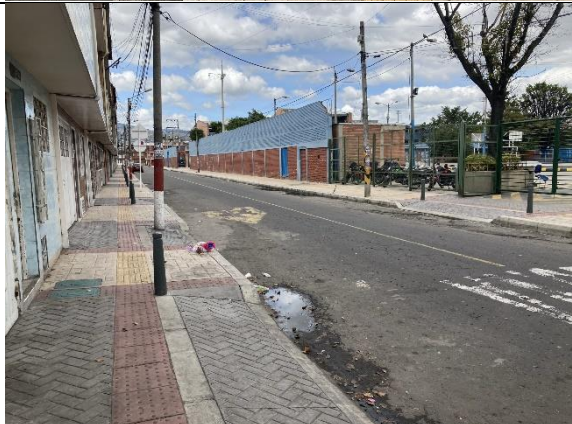
| CARRERA 55 DIAG. 49 SUR- DIAG. 51 SUR<br>COSTADO ORIENTAL Y OCCIDENTAL<br>CIV 6000206 | |

| CARRERA 55 DIAG. 49 SUR- DIAG. 51 SUR<br>COSTADO ORIENTAL Y OCCIDENTAL<br>CIV 6000206 | |
|---|---|
| Fisuras frente a los predios 49A-08sur, 49A-30sur<br>Faltante de Bolardos frente al predio 50-16sur | Sin observaciones |

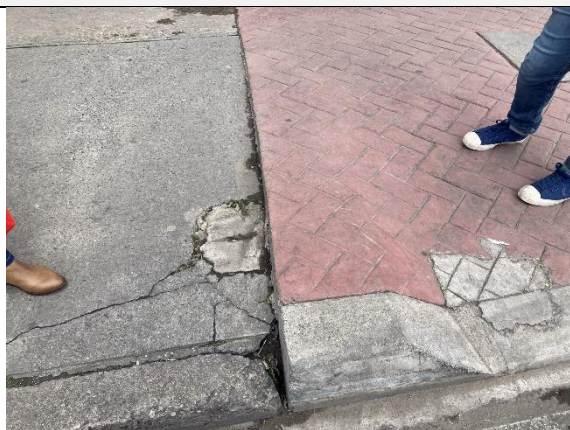
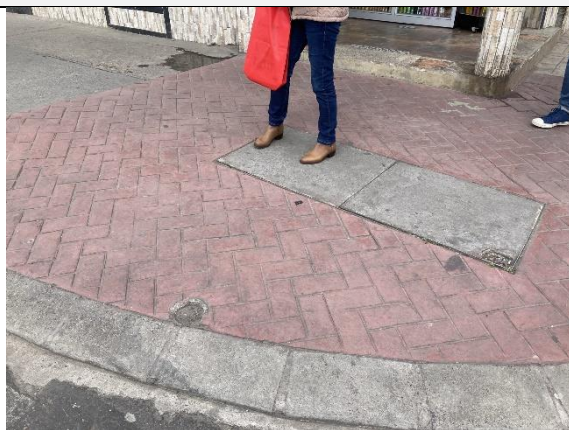
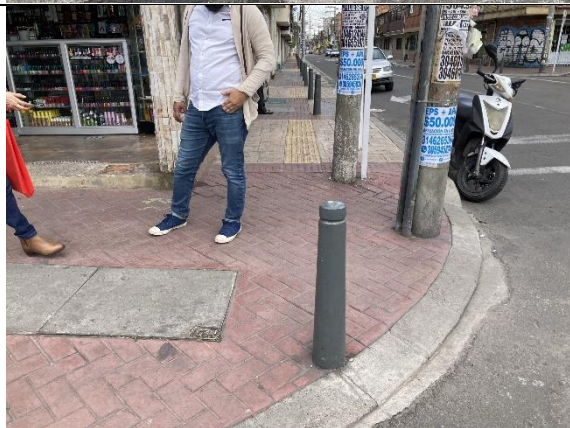
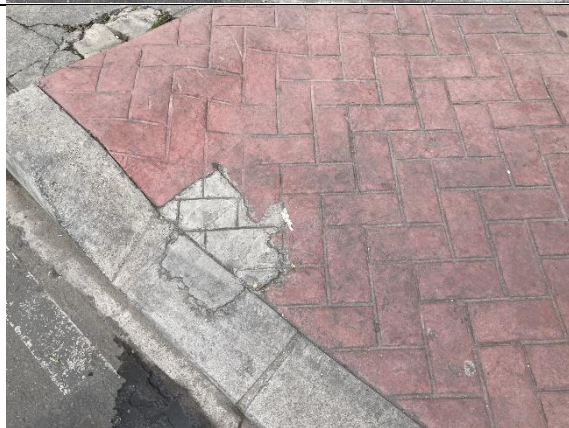
DIAG. 49 SUR CARRERA 54 Esquina  
CIV 6002018

Desnivel en la Unión

Reparación en Material diferente

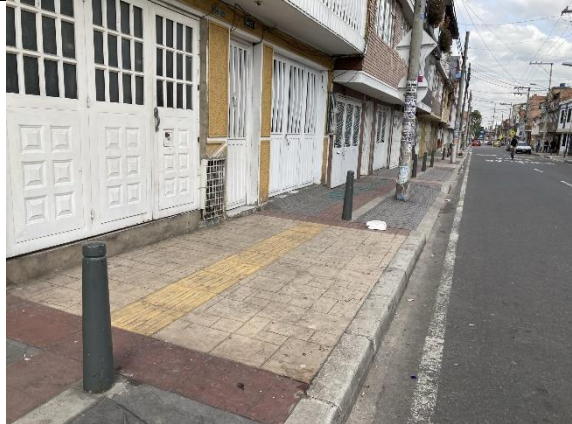
| DIAG. 49 SUR CARRERA 54B – CARRERA 54<br>COSTADO NORTE Y SUR<br>CIV 6000112 | |

| DIAG. 49 SUR CARRERA 54B – CARRERA 54<br>COSTADO NORTE Y SUR<br>CIV 6000112 | |
|---|---|
| Sin observaciones | Sin observaciones |

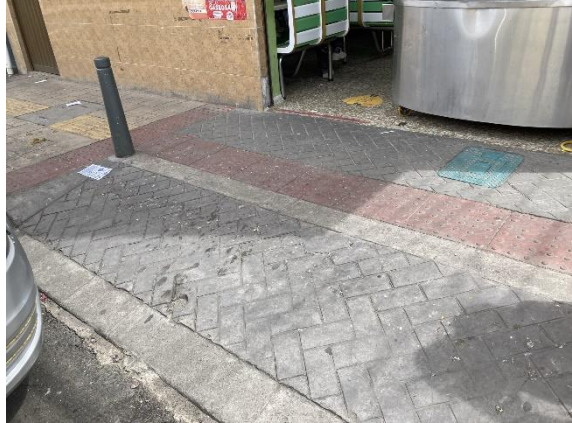
| DIAG. 49 SUR CARRERA 54B – CARRERA 54B<br>COSTADO NORTE Y SUR<br>CIV 6000105 | |

| DIAG. 49 SUR CARRERA 54B – CARRERA 54B<br>COSTADO NORTE Y SUR<br>CIV 6000105 | |
|---|---|
| Sin observaciones | Sin observaciones |

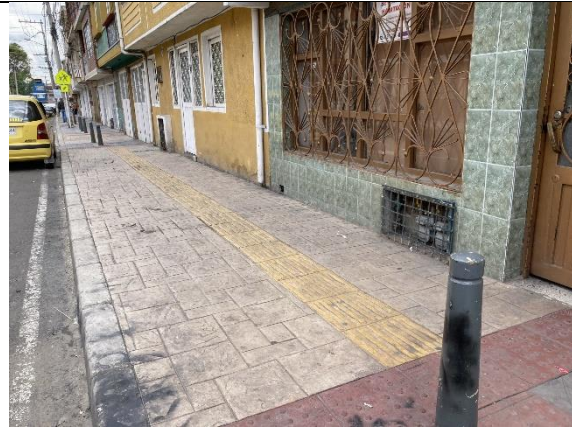
**DIAG. 49 SUR CARRERA 55 – CARRERA 54B  
COSTADO NORTE Y SUR  
CIV 6001908**

Sin observaciones

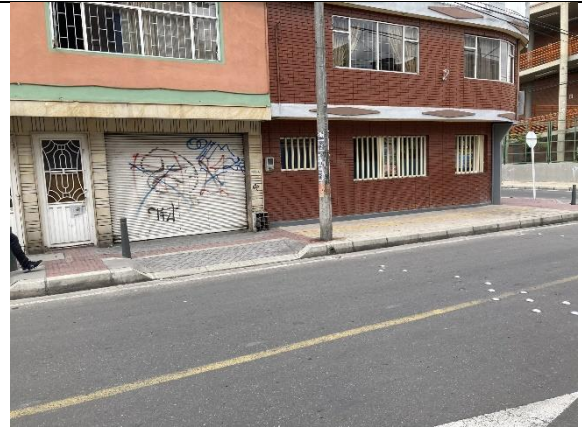
Sin observaciones

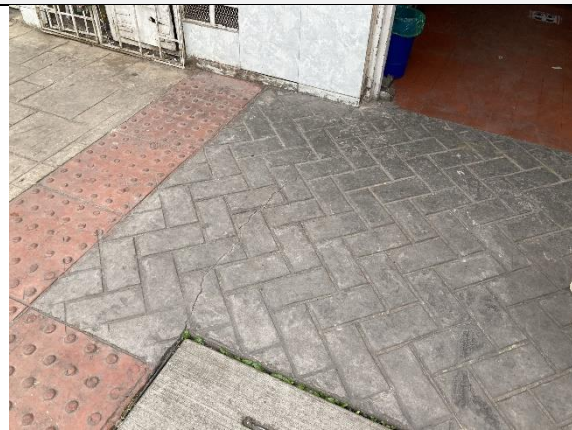
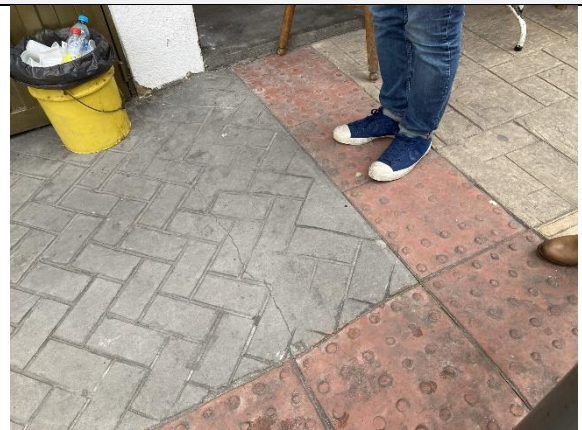
**DIAG. 49 SUR CARRERA 55 – CARRERA 56  
COSTADO NORTE  
CIV 6000101**

Fisuras en losa de concreto

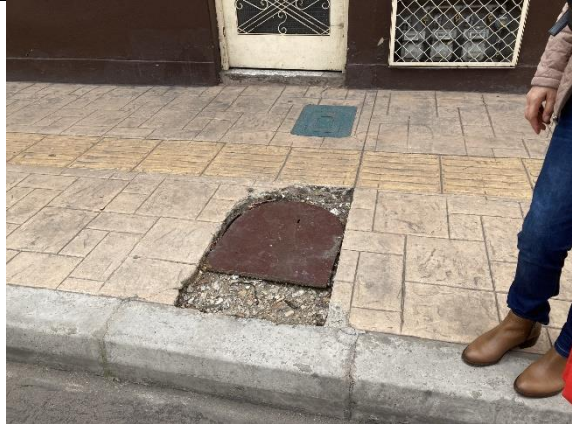
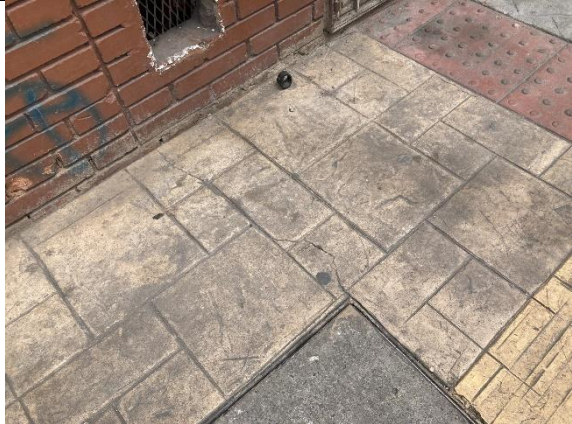
| CARRERA 54B DIAG. 51SUR- DIAG. 50A SUR<br>COSTADO ORIENTAL Y OCCIDENTAL<br>CIV 6000220 | |

| CARRERA 54B DIAG. 51SUR- DIAG. 50A SUR<br>COSTADO ORIENTAL Y OCCIDENTAL<br>CIV 6000220 | |
|---|---|
| Daño en Placa de Concreto frente al predio<br>50A-10 | Fisura en Caja ETB |

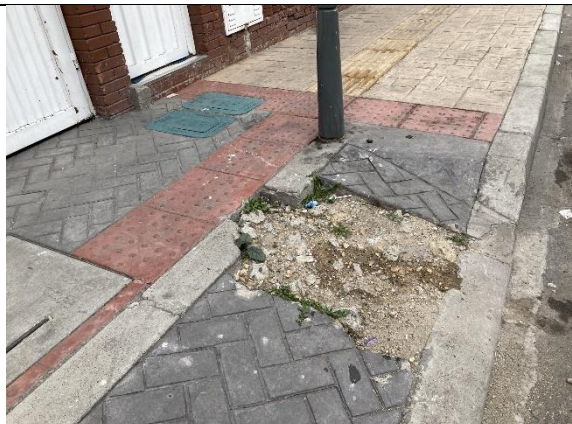
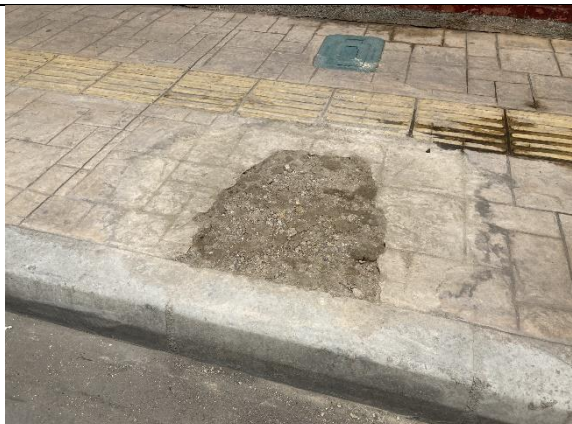
| CARRERA 54B DIAG. 50 SUR- DIAG. 50A SUR<br>COSTADO ORIENTAL Y OCCIDENTAL<br>CIV 6000173 | |

| CARRERA 54B DIAG. 50 SUR- DIAG. 50A SUR<br>COSTADO ORIENTAL Y OCCIDENTAL<br>CIV 6000173 | |
|---|---|
| Daño en Placa de Concreto frente al predio<br>50-13sur | Daño en Placa de Concreto frente al predio<br>50-18sur |

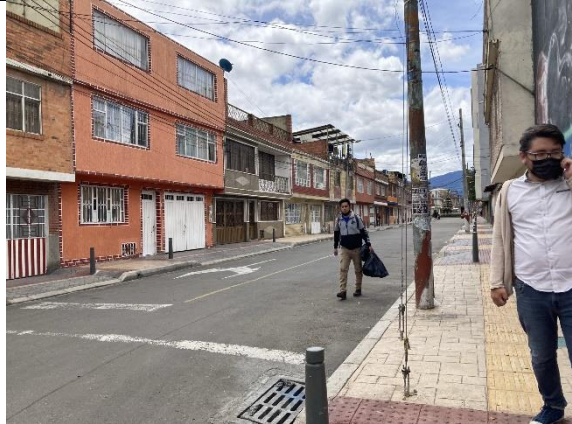
| CARRERA 54B DIAG. 50 SUR- DIAG. 49A SUR<br>COSTADO ORIENTAL Y OCCIDENTAL<br>CIV 6000144 | |

| CARRERA 54B DIAG. 50 SUR- DIAG. 49A SUR<br>COSTADO ORIENTAL Y OCCIDENTAL<br>CIV 6000144 | |
|---|---|
| Sin Observaciones | Sin Observaciones |

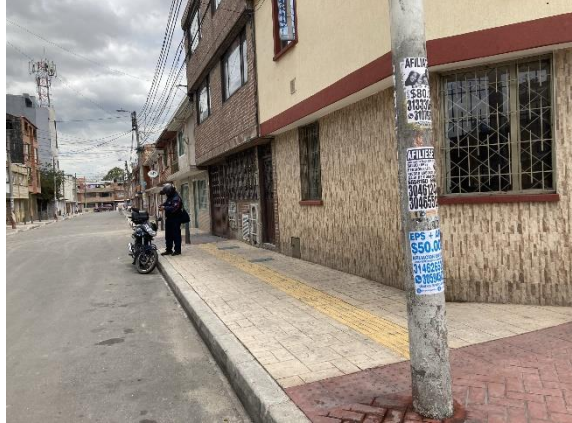
| CARRERA 54B DIAG. 49 SUR- DIAG. 49A SUR<br>COSTADO ORIENTAL Y OCCIDENTAL<br>CIV 6000123 | |

| CARRERA 54B DIAG. 49 SUR- DIAG. 49A SUR<br>COSTADO ORIENTAL Y OCCIDENTAL<br>CIV 6000123 | |
|---|---|
| Sin Observaciones | Sin Observaciones |

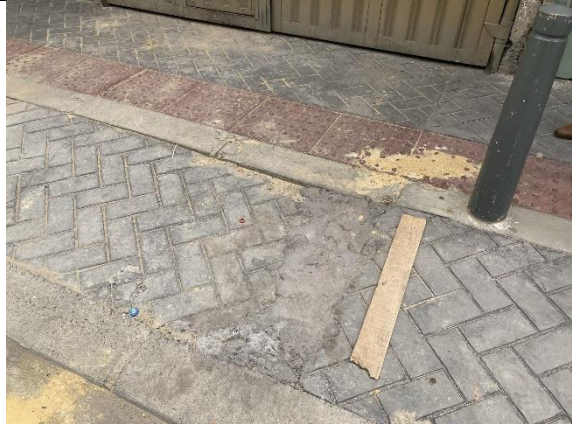
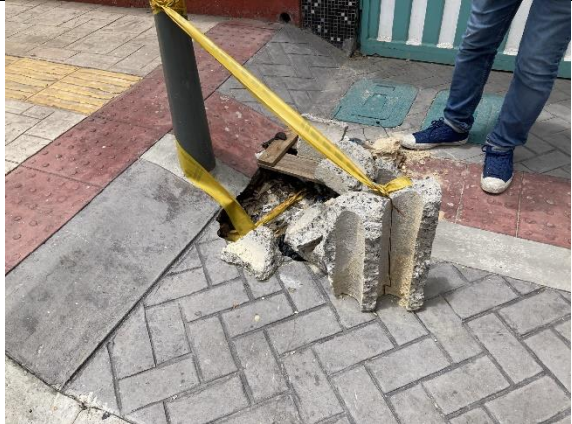
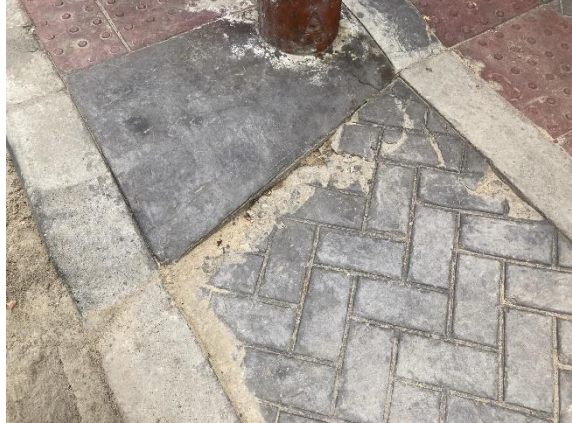
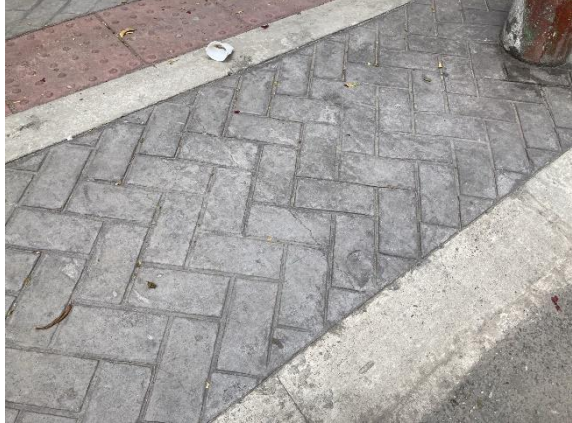
| DIAG. 49A SUR CARRERA 54 – CARRERA 54B<br>COSTADO NORTE Y SUR<br>CIV 6000134 | |

| DIAG. 49A SUR CARRERA 54 – CARRERA 54B<br>COSTADO NORTE Y SUR<br>CIV 6000134 | |
|---|---|
| Daño en Rampa frente al predio:<br>54-24 | Daño de losa de concreto predio 54-49<br>Fisura en rampa predio 54-49 |

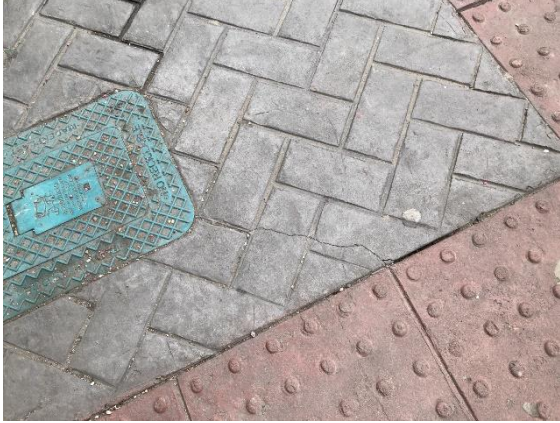
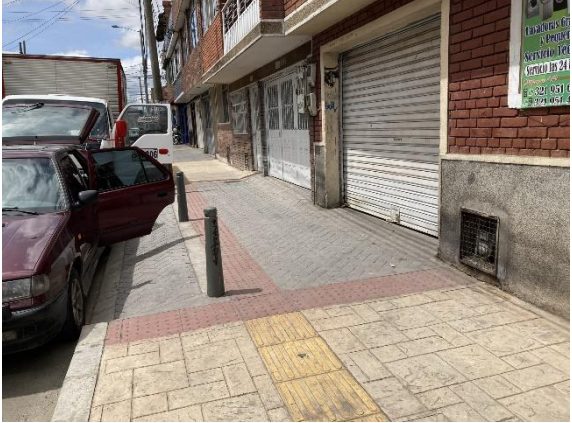
| CARRERA 54B DIAG. 51CSUR- DIAG. 52 SUR<br>COSTADO ORIENTAL Y OCCIDENTAL<br>CIV 6000394 | |

| CARRERA 54B DIAG. 51CSUR- DIAG. 52 SUR<br>COSTADO ORIENTAL Y OCCIDENTAL<br>CIV 6000394 | |
|---|---|
| Fisura en caja EAAB frente al predio 51C-12 | Sin observaciones |

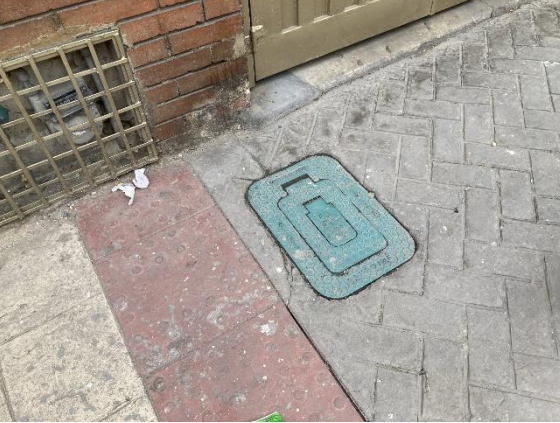
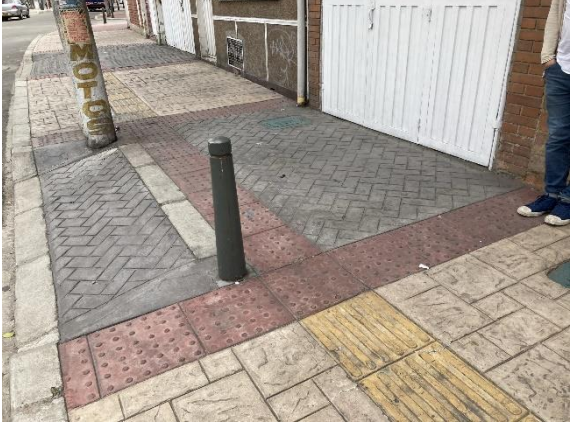
| CARRERA 54B DIAG. 51CSUR- DIAG. 51B SUR<br>COSTADO ORIENTAL Y OCCIDENTAL<br>CIV 6000351 | |

| CARRERA 54B DIAG. 51CSUR- DIAG. 51B SUR<br>COSTADO ORIENTAL Y OCCIDENTAL<br>CIV 6000351 | |
|---|---|
| Fisura en caja EAAB | Sin observaciones |

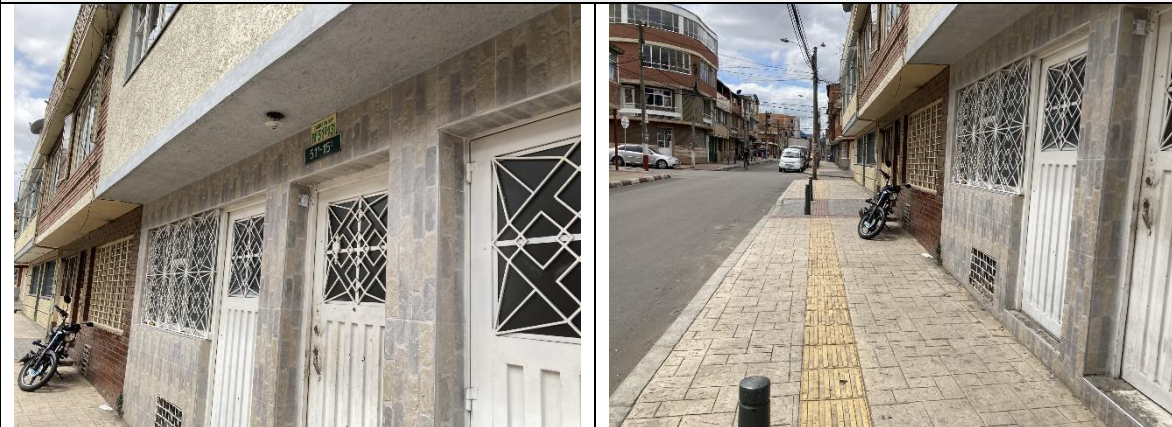
**CARRERA 54B DIAG. 51B SUR- DIAG. 51A SUR  
COSTADO ORIENTAL  
CIV 6000309**

Sin Observaciones

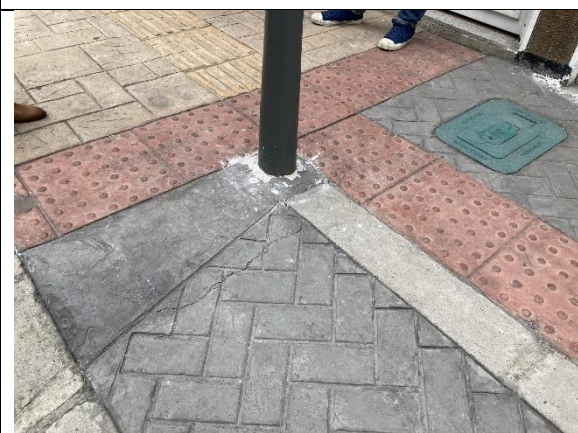
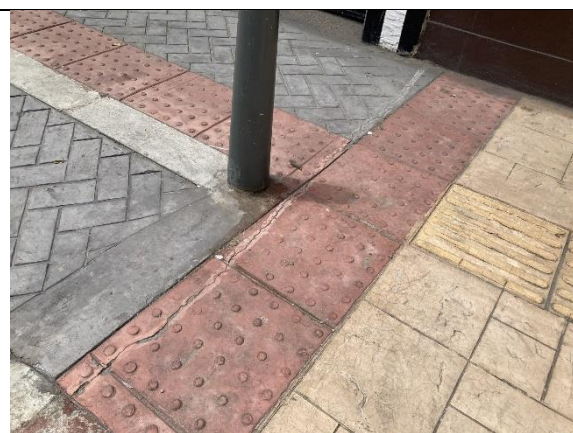
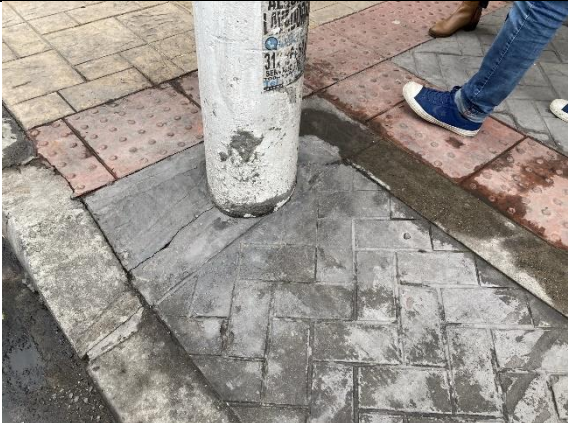
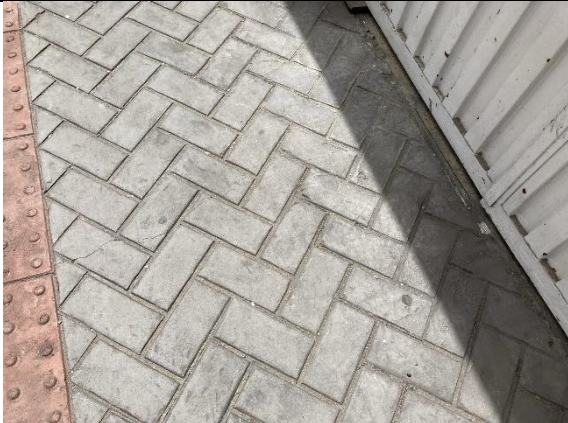
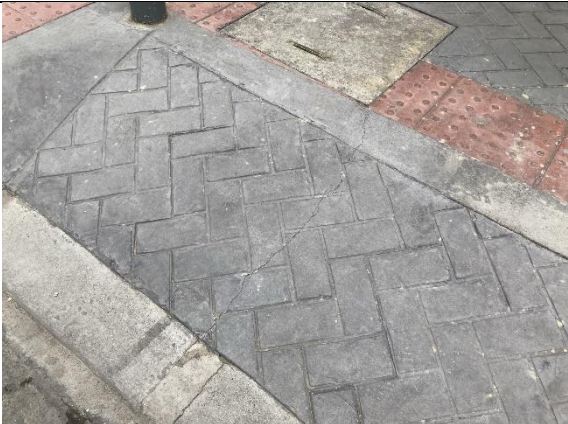
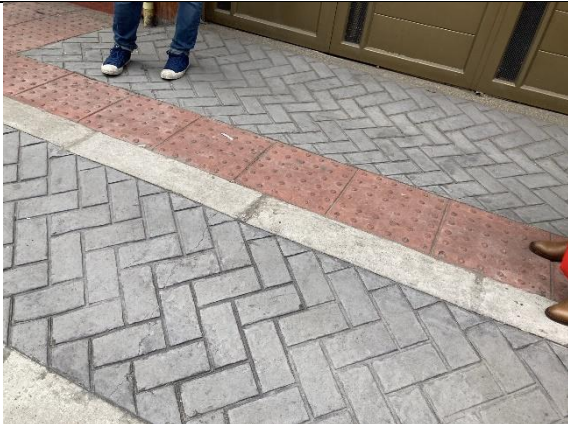
| DIAG. 50A SUR CARRERA 54 – CARRERA 54B<br>COSTADO NORTE Y SUR - CIV 6000191 | |

| DIAG. 50A SUR CARRERA 54 – CARRERA 54B<br>COSTADO NORTE Y SUR - CIV 6000191 | |
|---|---|
| Fisuras en Rampa frente a los predios:<br>54-20, 54-40, 54-68, 54-98 | Fisura de losa de concreto predios 54-87, 54-83<br>Fisura en rampa predios 54-75, 54-73, 54-09<br>Fisura entre Caja ETB y EAAB |

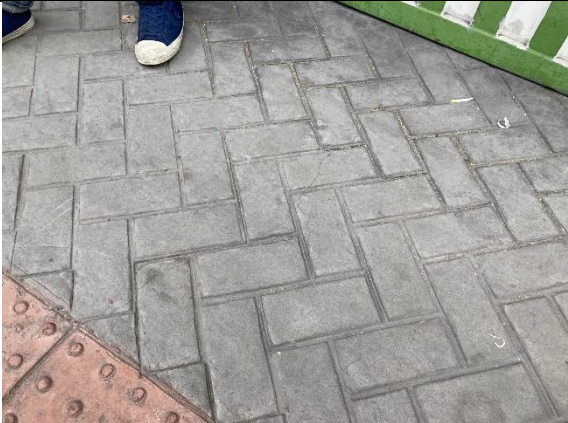
En el recorrido a los frentes se observó que el espacio público intervenido en los siguientes segmentos viales presentan falla puntual como se observa en el registro fotográfico.
