Asunto: Seguimiento recomendaciones Diagnostico Técnico D.I 16450

DIAGNOSTICO TÉCNICO

DIAGNOSTICO TÉCNICO - DI No. 10450
SUBDIRECCIÓN DE ANALISIS DE RIESGOS Y EFECTOS DE CAMBIO CLIMÁTICO
GRUPO ASISTENCIA TÉCNICA
RADICADO IDIGER 2021ER13325

Deficiencias constructivas

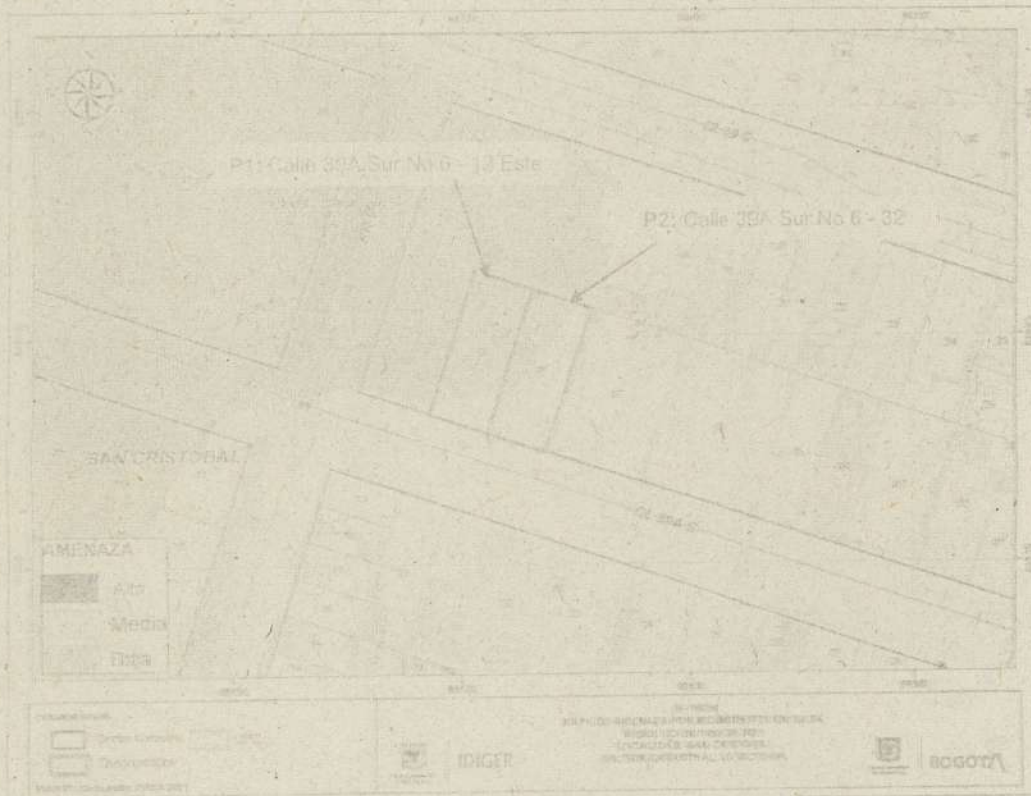
Figura 1. Calificación de amenaza de los predios evaluados en el Sector Central La Victoria de la Localidad de San Cristóbal según la Resolución 1483 de 2018.

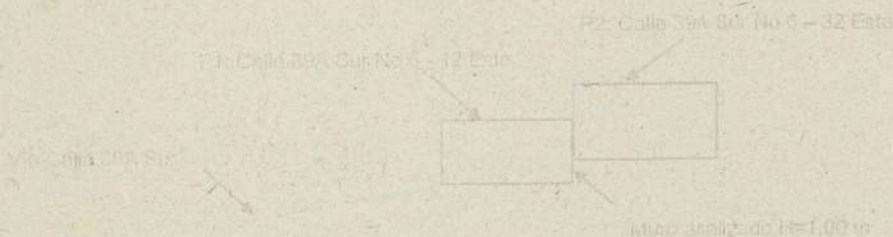
edificaciones son contiguas y fueron construidas en un sistema estructural de mampostería simple, parcialmente confinada con la carencia de elementos de confinamiento como vigas y columnas. (Ver Fotografía 1 a 3). El predio P1 se localiza en una cota inferior al predio P2, situación que da lugar a un semisotano en el predio P1.

Figura 3. Configuración de los predios edificados en el Sector Catastral La Victoria de la Localidad de San Cristóbal.

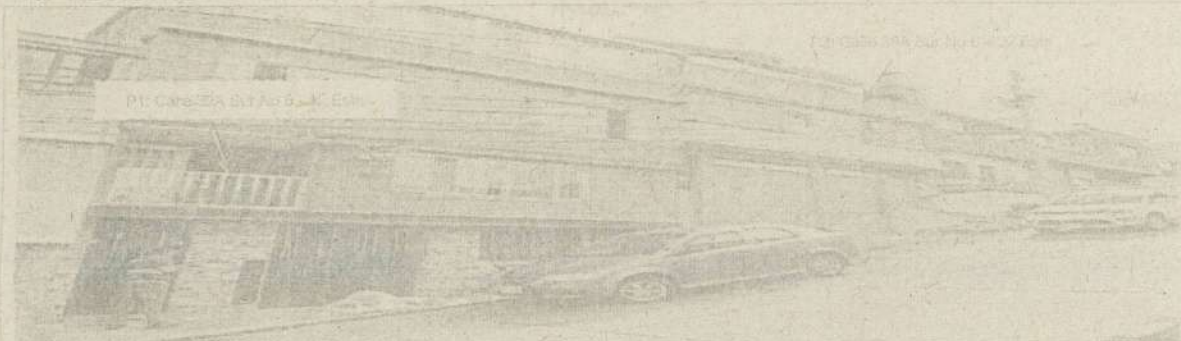
Fotografía 1. Panorámica del sector ubicado en el Sector Catastrifal La Victoria de la Localidad de San Cristóbal.
